Urszula Kołodziejczyk, Ireneusz Wróbel*

WPLYW DAWNEJ EKSPLOATACJI GÓRNICZEJ NA AWARYJNOŚĆ OBIEKTÓW BUDOWLANYCH ZIELONEJ GÓRY

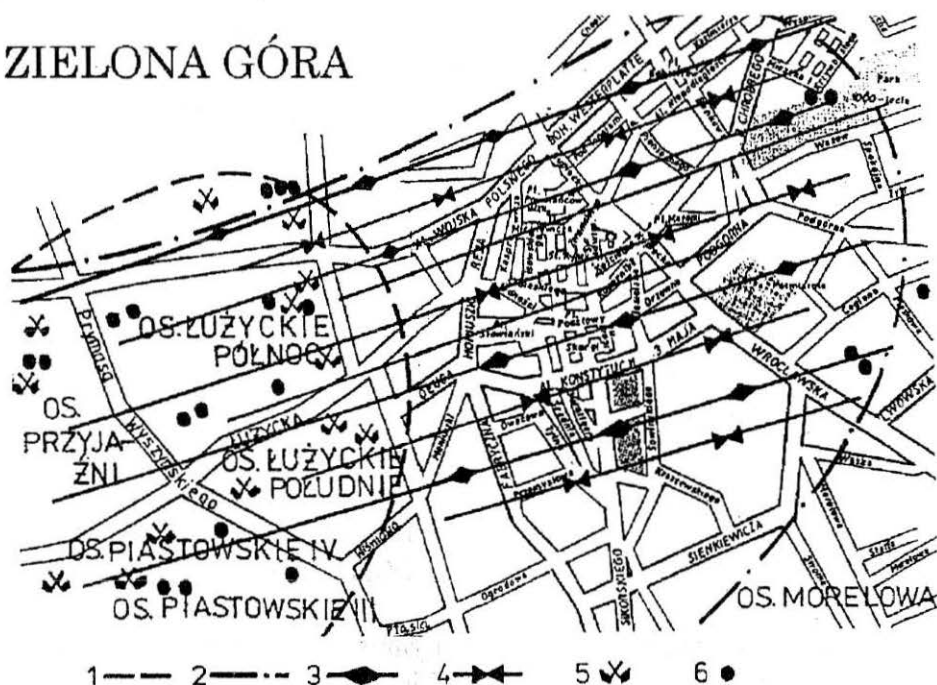
Rys. 1. Plan Zielonej Góry.

Równoległe do siebie i do osi morfologicznej Wału Zielonogórskiego ciągną się antykliny i synkliny glacitektoniczne (rys. 1).

W latach 70-tych znaczne obszary miasta zostały zabudowane kompleksami mieszkaniowymi. Tereny te stanowią obszary dawnej eksploatacji górniczej (rys.1) i dlatego w wielu miejscach obserwuje się powolne osiadanie powierzchni terenu (zapadanie) związane z wypełnianiem się dawnych wyrobisk, jakie pozostały po eksploatacji.

Zielona Góra położona jest na paśmie wzniesień zwanych Wałem Zielonogórskim. Jest ono spiętrzoną moreną czołową zlodowacenia bałtyckiego [1]. Nacisk lodolodu na podłoże spowodował zafałdowanie wcześniej osadzonych utworów do głębokości 180-240 m p.p.t. Fałdowania często były tak intensywne, że doprowadziły do przerwania ciągłości warstw, np. Złuskowania, a także do wypchnięcia łusek do pozycji niemal pionowej, a niekiedy nawet „przewalanej” (obalanej wstecz) [6,8]. Strefy intensywnych zaburzeń zaznaczono na rysunku 1.

Po przeanalizowaniu uszkodzeń zaobserwowanych w wybranych obiektach mieszkalnych Zielonej Góry (tab.1) stwierdzono, że przyczyną nadmiernych osiadań budowli jest m.in. wpływ dawnej eksploatacji górniczej. Najwyraźniej wpływ ten zaznaczył się w rejonie Osiedla Piastowskiego, gdzie zaobserwowano osuwanie się całego obszaru w jedno miejsce, które prawdopodobnie jest szybem dawnej kopalni. Wody opadowe spływające do byłego szybu powodują stałe rozluźnienie gruntu pod fundamentami budynków powodując ich rysowanie się.
