O ZNISZCZENIACH POWODZIOWYCH W GMINIE ŁĄDEK ZDRÓJ

MAŁGORZATA KRAJEWSKA, MACIEJ KORDIAN KUMOR,
ADAM PODHORECKI *

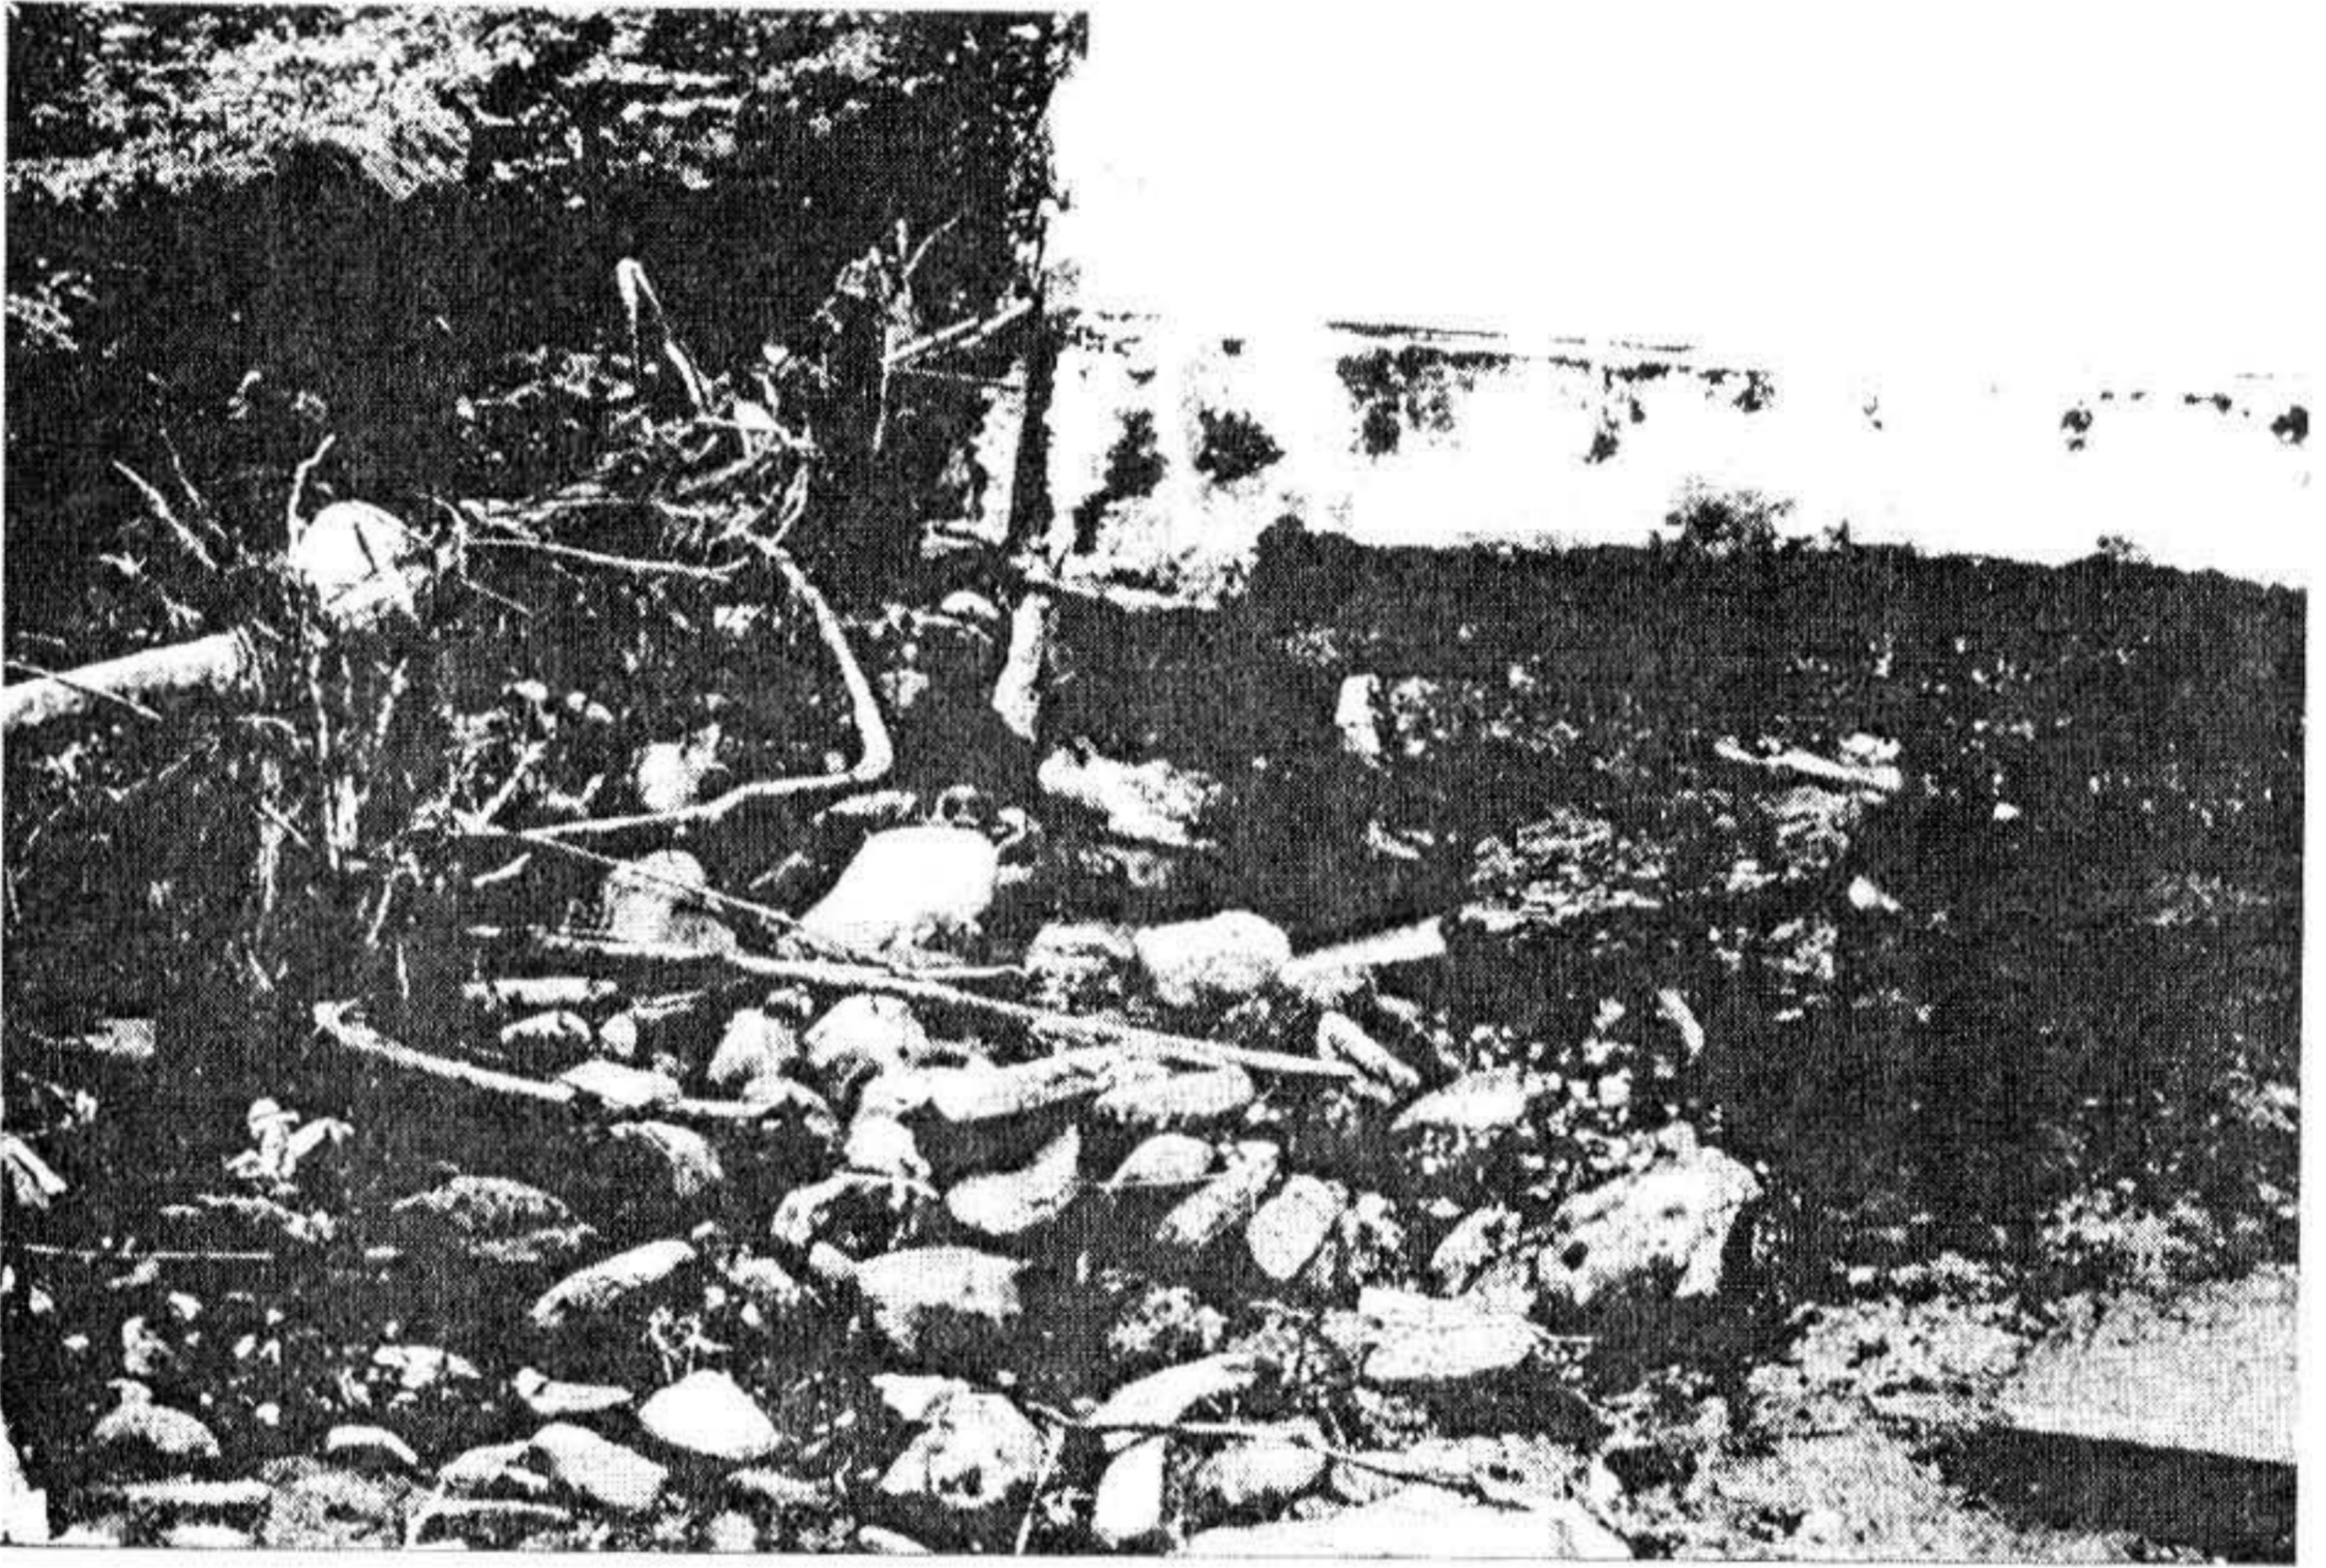
W nielicznych przypadkach w których nastąpiło podmycie fundamentów przez wodę lub rozluźnienie podłoża gruntowego na poziomie posadowienia, stwierdzono - jako skutek hydrodynamicznego oddziaływania spękanie ław fundamentowych - utratę kontaktu fundamentu ze ścianami itp., fotografia 1 i 2.

Fot. 1. Przykład rozmycia i wyerodowania przez wodę gruntu spod narożnika fundamentu budynku w Radochowie

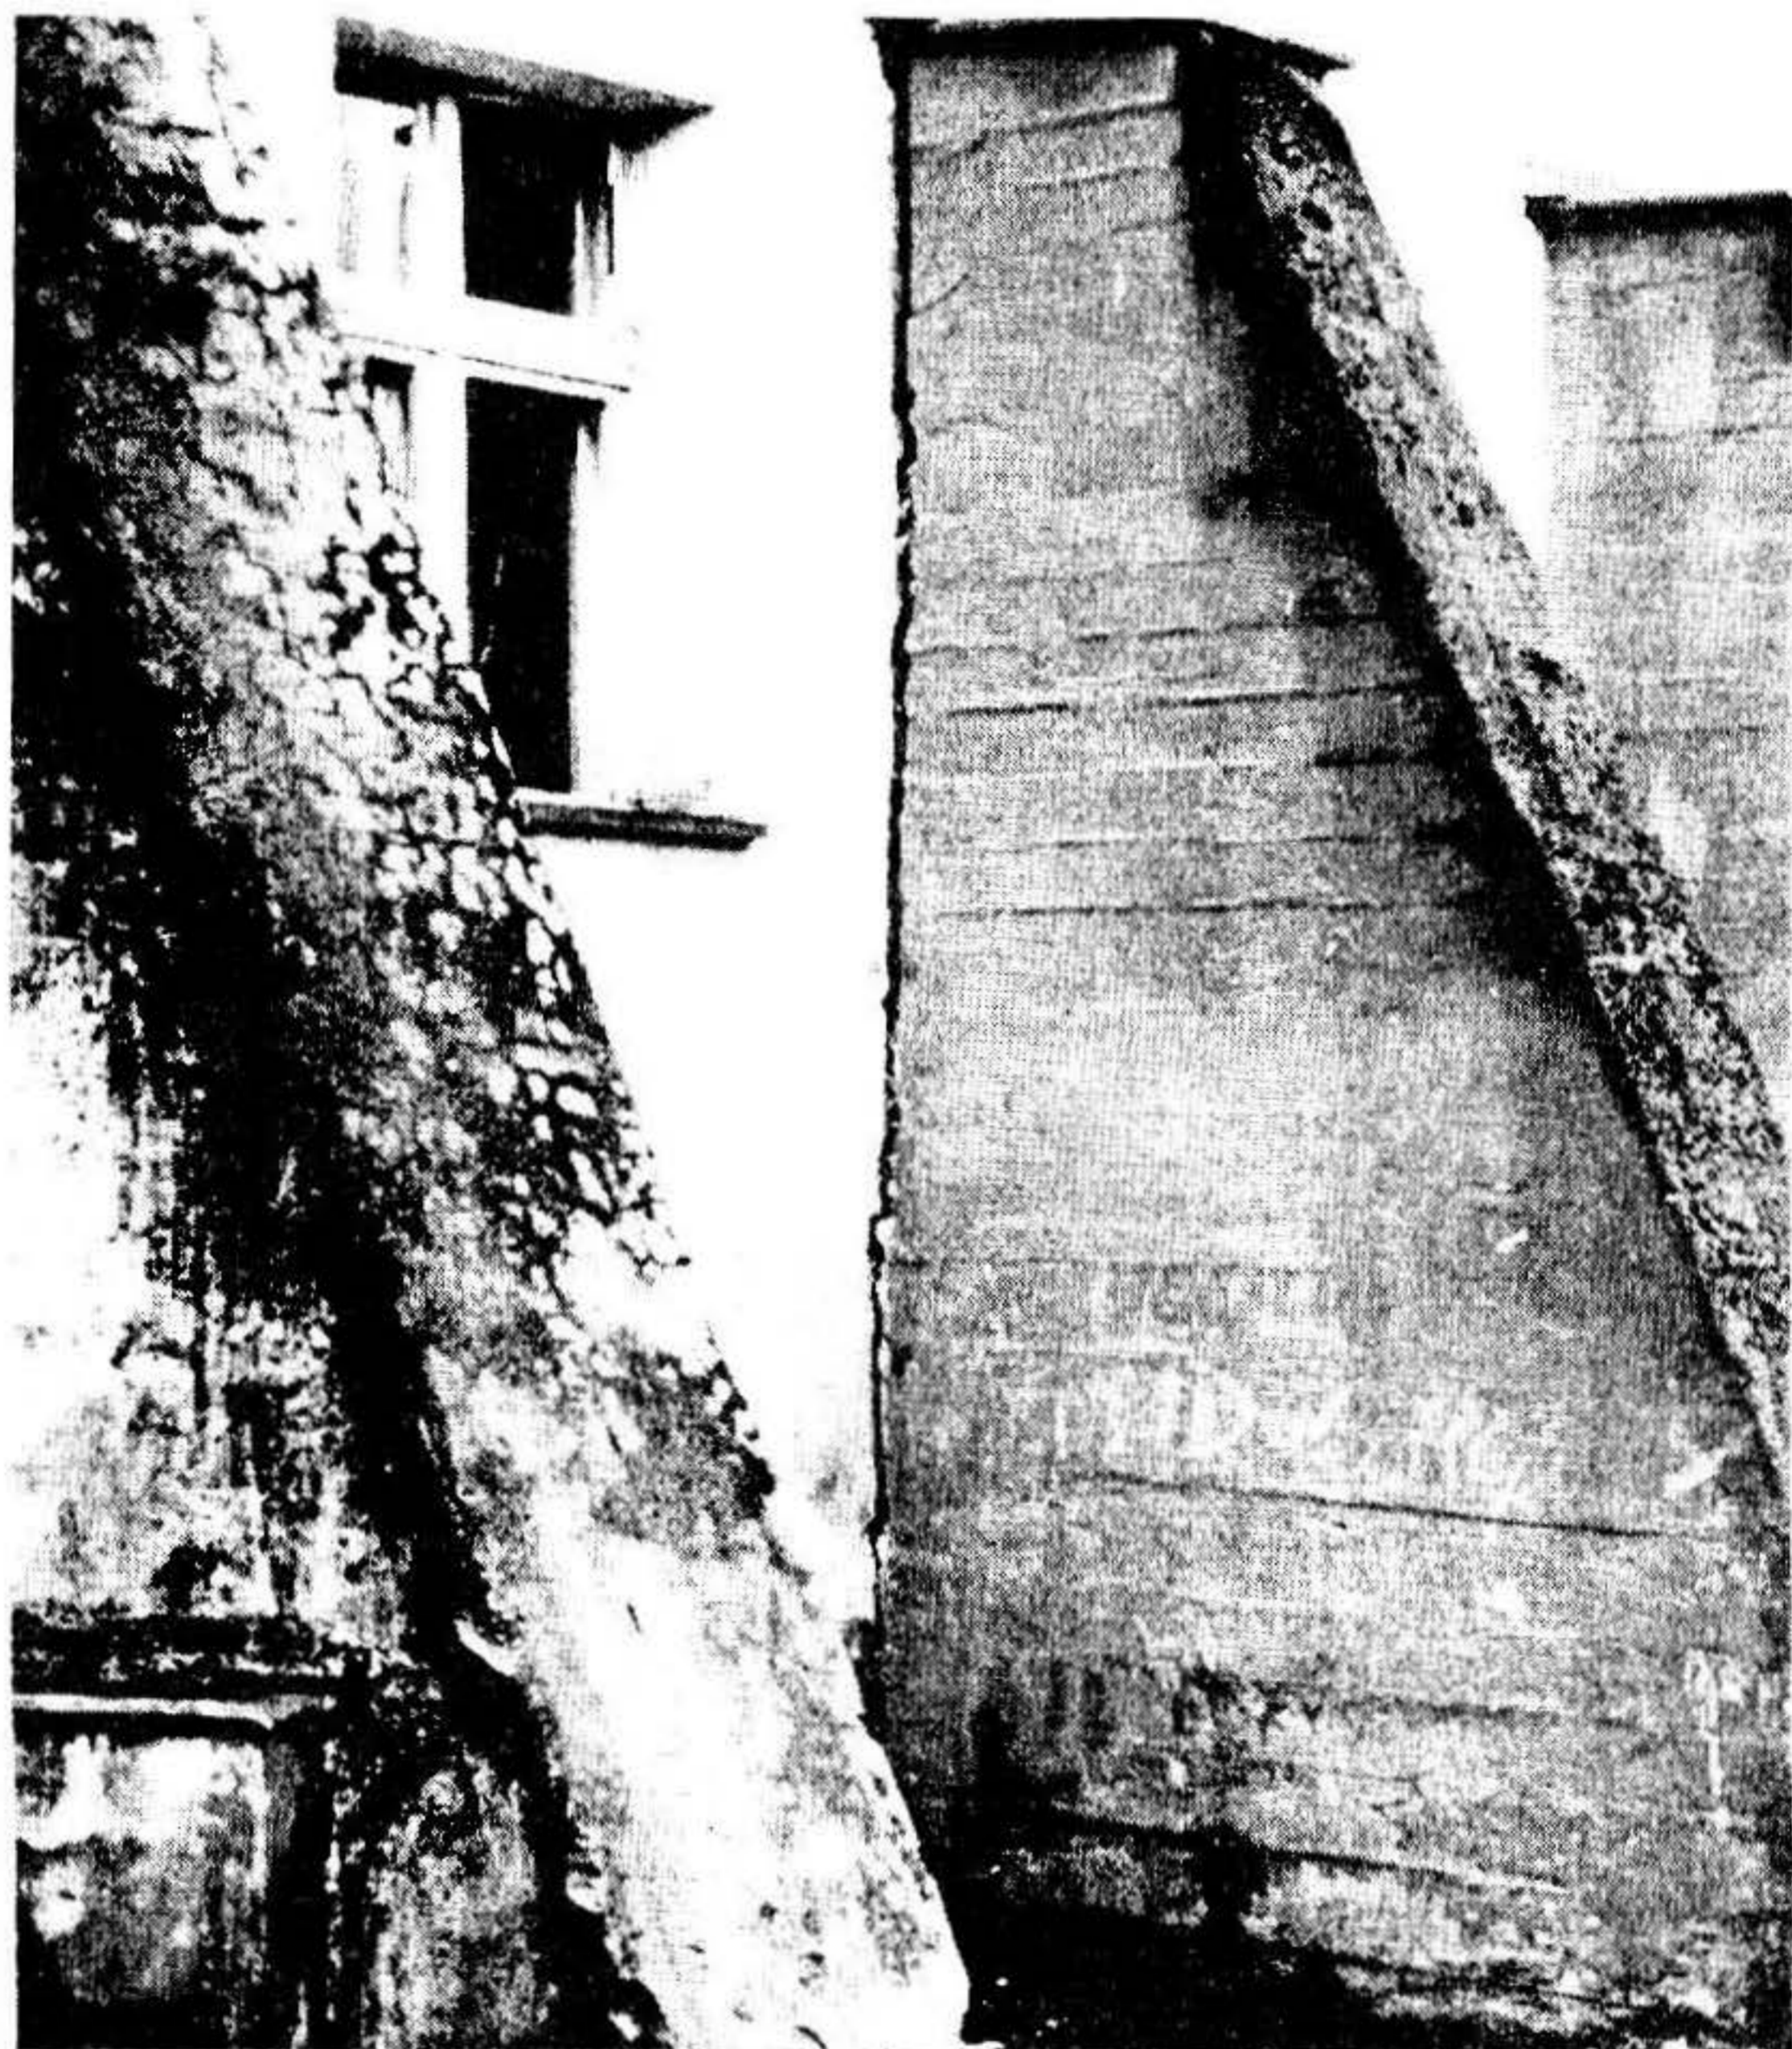
W przypadku rozluźnienia gruntu na poziomie posadowienia, spękania ścian i piwnic są wyraźnie widoczne.

Fot. 2. Przykład odchylenia się przypór ścian budynku nad brzegiem Białej Łądeckiej w wyniku rozmycia gruntu pod fundamentami przy ul. Kościelnej

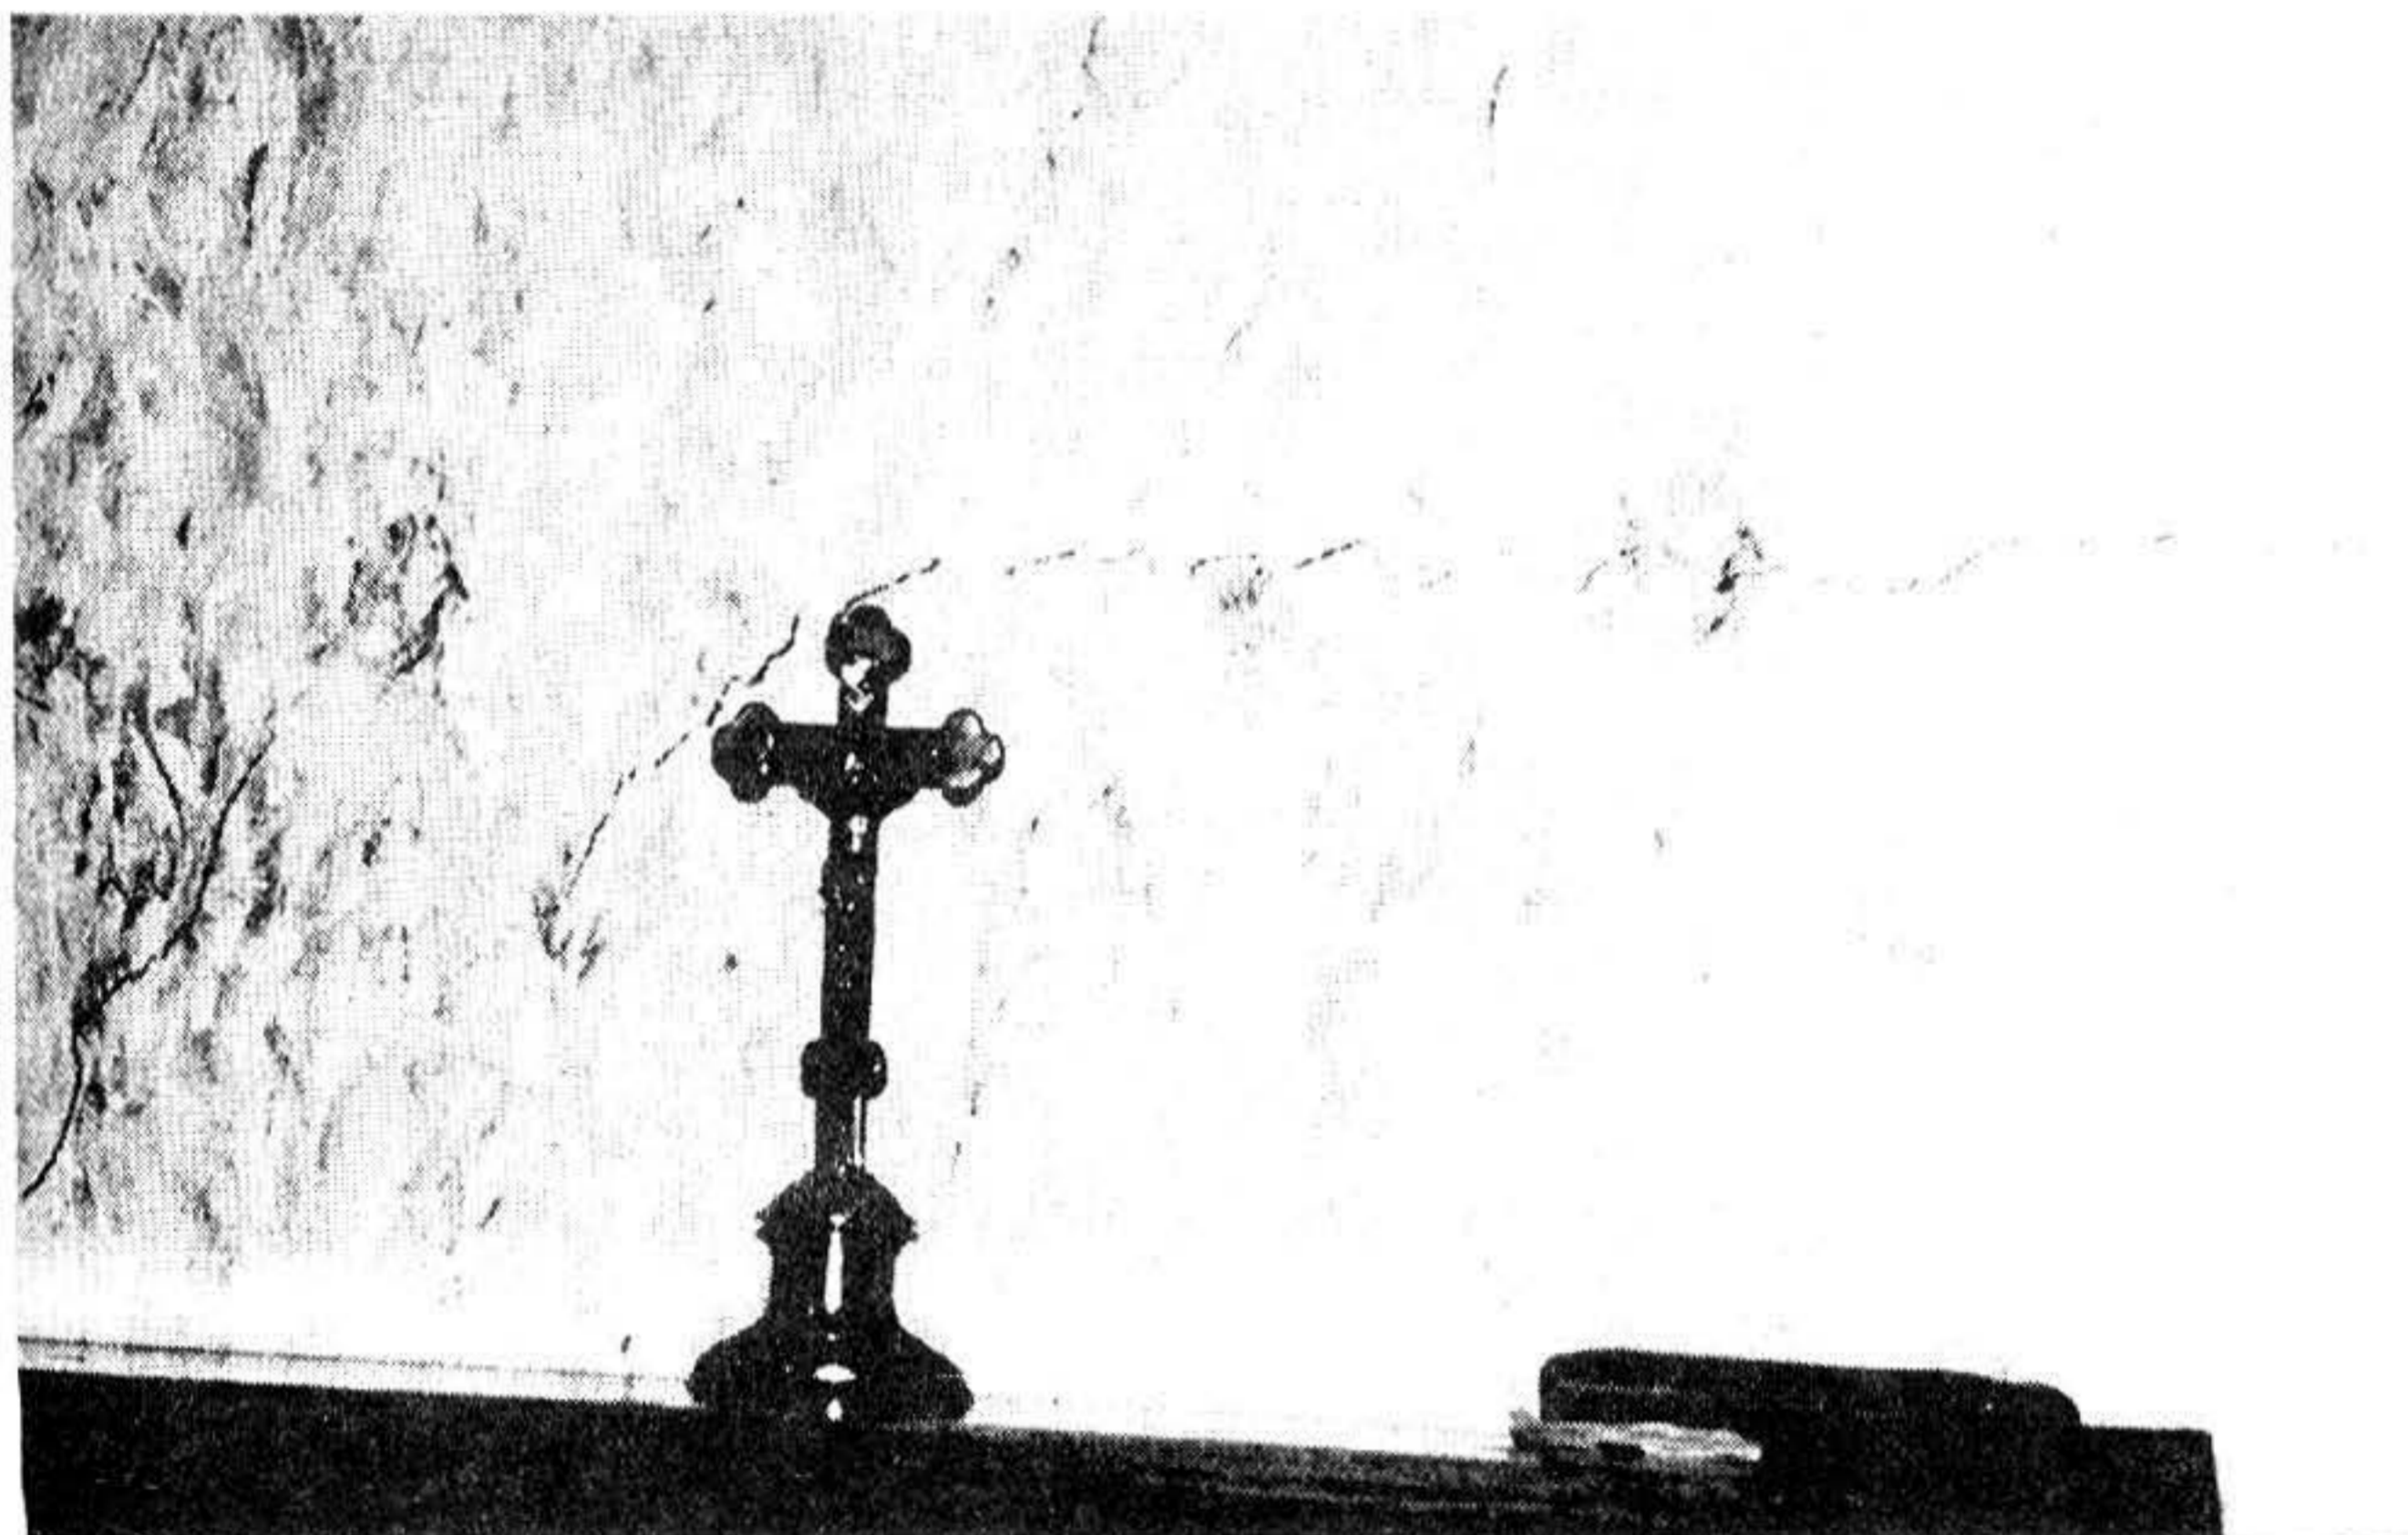
W nielicznych przypadkach stwierdzono bezpośredni związek pęknięć ścian z powodzią, fotografia 3.

Fot. 3. Przykład pęknięć ściany wewnętrznej w budynku na skutek osiadania fundamentu na rozmytym podłożu przy Rynku 1
