Urszula Kołodziejczyk
Instytut Inżynierii Środowiska, Uniwersytet Zielonogórski

GLACITEKTONICZNE UWARUNKOWANIA BUDOWY I EKSPLOATACJI OBWODNICZY ZIELONEJ GÓRY

GLACITECTONICAL CONDITION OF CONSTRUCTION AND OPERATION OF ZIELONA GÓRA RING ROAD

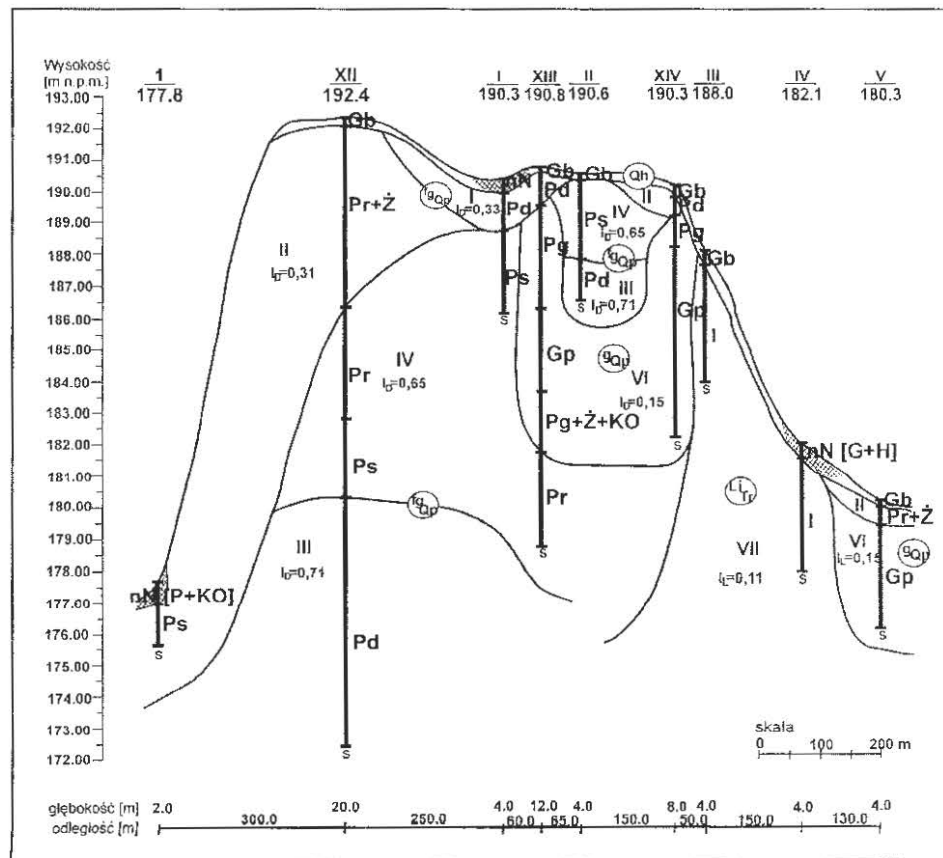
Rys. 3. Przekrój geologiczno-inżynierski I-I' (lokalizacja przekroju na rys. 2)

Badania wykonane w ramach tej dokumentacji wykazały, że w budowie geologicznej obszaru biorą udział piaszczysto-ilaste osady plejstocenu pochodzenia glacialnego (gQp) i fluwioglacjalnego (fgQp) oraz spoiste utwory trzeciorzędu (liTr), a zbadany rejon charakteryzuje się silnymi zaburzeniami glacitektonicznymi (rys. 3). Są one wykształcone w postaci deformacji ciągłych, w tym wypiętrzonych na wysokość ponad 20 m antyklin lub diapiarów (otwory nr III i IV), a także licznych deformacji nieciągłych, jak np. fusek i uskoków (otwory nr I i II).

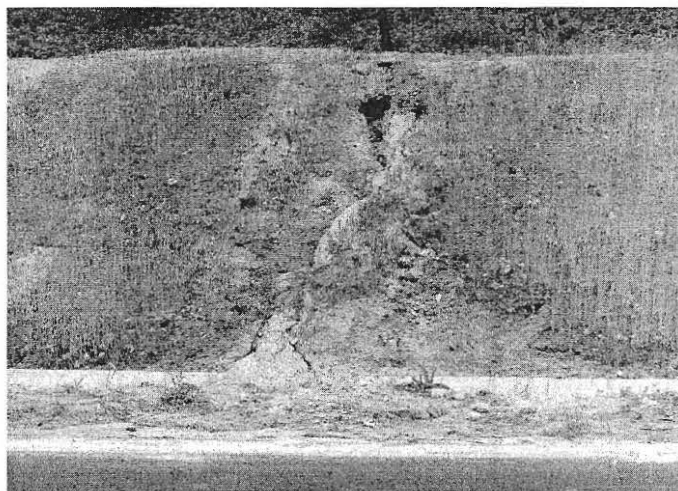
Mimo rozpoznanych, skomplikowanych warunków gruntowych zaprojektowano i zrealizowano budowę obiektu drogowego o wysokich (do 8,0 m) i bardzo stromych (do 45⁰) skarpach. Już w trakcie wykonywania wykopów drogowych ujawniły się silne procesy erozyjne spowodowane migracją wód opadowych (fot. 1) oraz deformacje glacitektoniczne (fot. 2), wykształcone w postaci silnie wypiętrzonych fałdów o osiach zorientowanych z reguły prostopadle względem osi drogi, czyli zgodnie z typem budowy występującym w całym Wale Zielonogórskim i jego glacitektoniczną genezą.

Fot. 1. Procesy erozyjne na zboczach wykopu drogowego

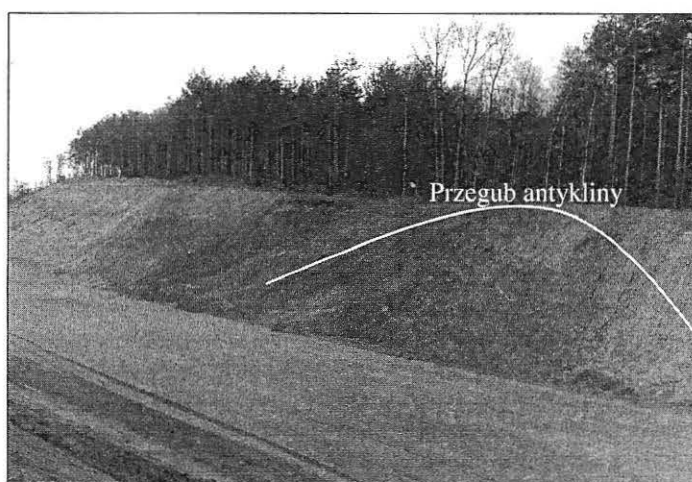
Fot. 2. Struktury glaciektoniczne ujawnione po wykonaniu wykopu drogowego

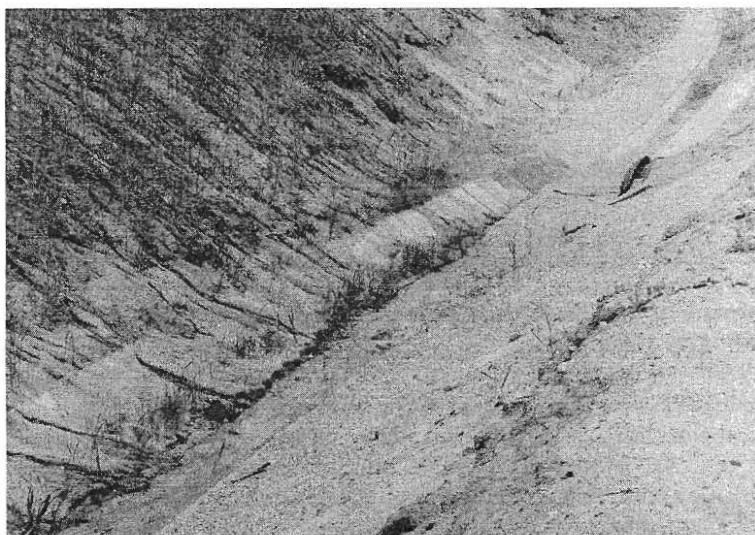
Fot. 3. Bezpośrednio po zakończeniu robót drogowych rowy odwadniające zostały zakolmatowane gruntem , a na skarpach zamiast trawy wyrosły łany żyta

W przypadku obwodnicy Wilkanowa niewątpliwie zadziałało równocześnie kilka czynników, tak jak to się dzieje w przypadku każdej awarii budowlanej. Jednakże szereg z nich można było przewidzieć i uwzględnić już na etapie projektowym, co z pewnością przyczyniłoby się do uniknięcia późniejszych awarii. Tymczasem... już budowa obwodnicy okazała się bardzo trudna. Z powodu wystąpienia licznych osuwisk i silnej erozji skarp, wymagała wykonania wielu dodatkowych robót, w tym m.in.

zainstalowania dodatkowych drenaży i powtórnego formowania skarp, tym razem już odpowiednio zagęszczanych. Uzupełniająco wykonano stabilizację powierzchniową skarp i zboczy, która miała na celu przeciwdziałanie dalszej erozji. Zastosowano również utwalenie powierzchni skarp matami i siatkami z geotekstyliów lub obłożenie ich ażurowymi płytami betonowymi, a także zabudowę biologiczną obejmującą obsiew skarp właściwie (?) dobranymi gatunkami roślin. Mimo olbrzymiego nakładu sił i środków wykonane roboty nie zawsze okazały się skuteczne (fot. 3).

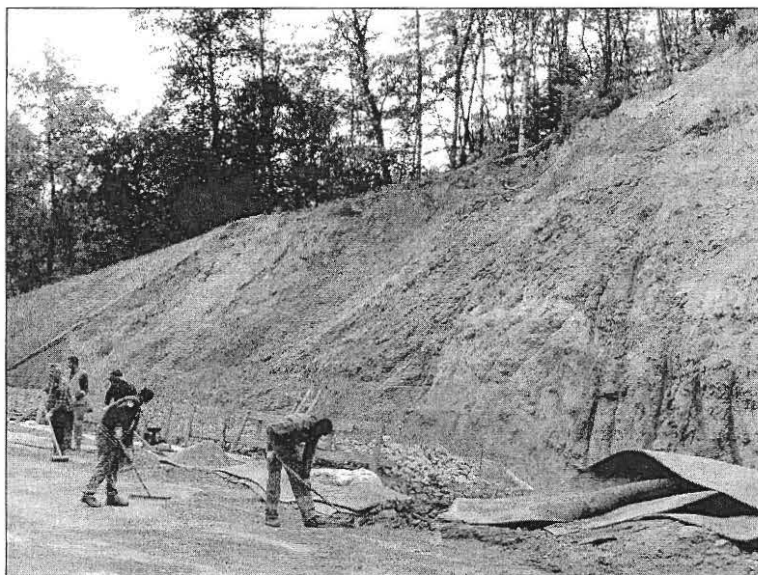
Fot. 4. Doraźne usunięcie skutków osuwiska, jakie w lipcu 2006 r. pojawiło się na obwodnicy Wilkanowa

Eksploatacja drogi uaktywniła kolejne osuwiska. Tiksotropia gruntu i obciążenie drogi ruchem ciężkich pojazdów doprowadziły niestety do powstania dalszych ruchów mas ziemi (fot. 4). Jako zabezpieczenie doraźne zastosowano wówczas przypory i gabiony (fot. 5), a także drenaży skarpowe oraz odwodnienie powierzchniowe.

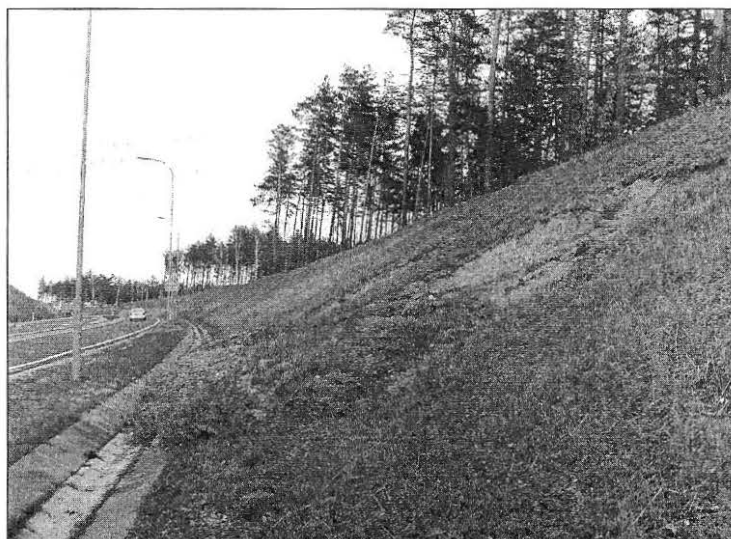
Pominięto jednak takie metody jak wymianę gruntów i zmianę geometrii zbocza, mimo braku sprzeciwów ze strony właścicieli pobliskich gruntów, czyli Regionalnej Dyrekcji Lasów Państwowych w Zielonej Górze na wykup gruntów przylegających do pasa drogowego. Na efekty nie trzeba było długo czekać. W styczniu 2007 r. po przeciwnej stronie drogi pojawiło się nowe osuwisko (fot. 6), które będzie wymagać kolejnych prac stabilizujących zbocze.

Fot. 6. Nowe osuwisko, jakie pojawiło się w styczniu 2007 r.
