## IDENTYFIKACJA PRZEMIESZCZEŃ PIONOWYCH OBIEKTÓW BUDOWLANYCH ZLOKALIZOWANYCH NA TERENIE MIASTA ZIELONA GÓRA

IDENTIFICATION OF VERTICAL DISPLACEMENTS OF BUILDING  
STRUCTURES LOCATED IN THE CITY OF ZIELONA GÓRA

The aim of this paper is to present the results of surveys and analyses of subsidence conducted on selected buildings in Zielona Góra, located at 1-3 Leopolda Staffa Street and 8 Dekoracyjna Street. Although these buildings are particularly noteworthy from a geotechnical perspective, the topic remains broad, with other significant buildings worthy of further exploration, such as the PZU building located opposite the former Dom Towarowy Centrum at Bohaterów Westerplatte Street, the A-8 building of the University of Zielona Góra, which houses the Institute of Civil Engineering, and the multi-family building at 13 ABCDE Szafrana Street,

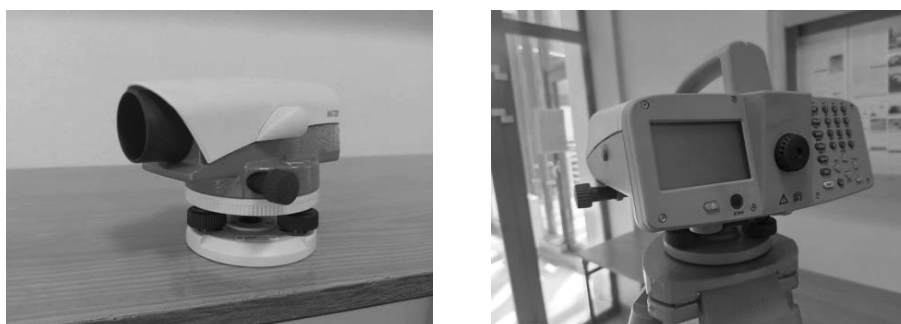
Do pomiaru przemieszczeń pionowych stosujemy urządzenia zwane niwelatorami precyzyjnymi. Poniższa ilustracja (rys. 1) przedstawia dwa typy niwelatorów. Niwelator Leica NA720 jest niwelatorem technicznym przeznaczonym do pomiarów o niższej dokładności (zgodnie ze specyfikacją dokładność pomiaru na 1 km podwójnej niwelacji to 2,5 mm, a dla pojedynczego pomiaru i celowej 30 m – dokładność pomiaru to 1,5 mm), natomiast niwelator Leica DNA03 jest niwelatorem precyzyjnym stosowanym w pomiarach przemieszczeń pionowych o wyższej dokładności (0,3 mm/1km). Każdym z tych niwelatorów wykonujemy pomiar różnicy wysokości między dwoma punktami.

Rysunek 1. Niwelator techniczny Leica NA720 oraz niwelator precyzyjny Leica DNA03.

Zasadnicza różnica między tymi niwelatorami jest więc związana z parametrem, który nazywamy dokładnością, a dokładniej odchyleniem standardowym na kilometr podwójnej niwelacji. Dla prezentowanego niwelatora technicznego odchylenie to wynosi 2,5 mm/km, natomiast dla prezentowanego niwelatora precyzyjnego parametr ten wynosi 0,3 mm/km, czyli jest wielokrotnie mniejszy (ok. 9 razy mniejsze). Wysoka dokładność niwelatora precyzyjnego oprócz uwarunkowań konstrukcyjnych wynika także z zastosowania innych łąt niwelacyjnych, czyli przyrządów z naniesionym podziałem, z których pozyskujemy podczas pomiarów różnicy wysokości odczyty, na podstawie których obliczamy różnicę wysokości. Na rys. 2 przedstawiono przykład łąt dla niwelatora technicznego i precyzyjnego. W przypadku łąty dla niwelatora technicznego jest ona wykonana z aluminium, a nominalna wartość podziału wynosi 1 cm. W praktyce jesteśmy w stanie oszacować odczyt z takiej łąty z dokładnością  $\pm 1$  mm. Łata niwelatora precyzyjnego w swojej centralnej części jest wyposażona w pas taśmy inwarowej, czyli materiału odznaczającego się bardzo małym współczynnikiem rozszerzalności cieplnej. Na pasku inwaru naniesiony jest kod kreskowy, a odczyt z tej łąty jest realizowany przez kamerę wbudowaną w niwelator precyzyjny. Dokładność tego odczytu wynosi  $\pm 0,10$  mm.

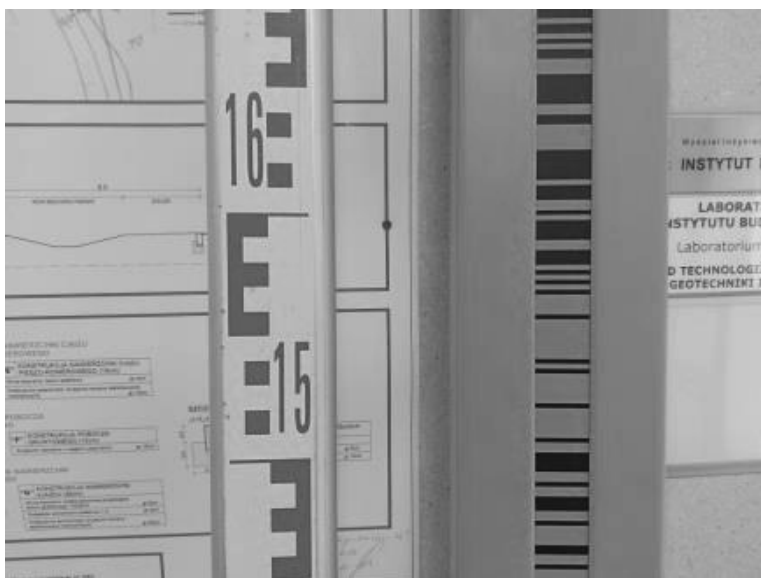
Rysunek 2. Łaty niwelacyjne – aluminiowa po lewej, inwarowa po prawej.

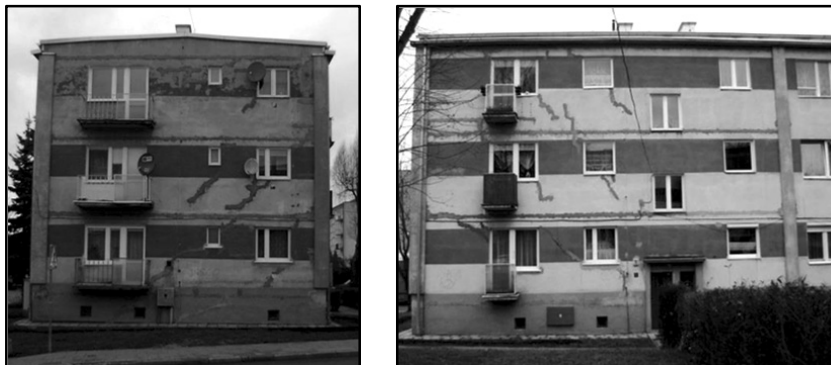
Rys. 5 przedstawia przedmiotowy budynek z widocznymi, już wypełnionymi spękaniami na elewacji południowej i wschodniej.

Rysunek 5. Widok elewacji południowej i wschodniej budynku przy ul. Leopolda Staffa 1-3.
