# STAN CZYSTOŚCI WÓD PODCZAS POWODZI 97 (NA TERENIE WOJEWÓDZTWA ZIELONOGÓRSKIEGO)

JERZY MENDALUK\*

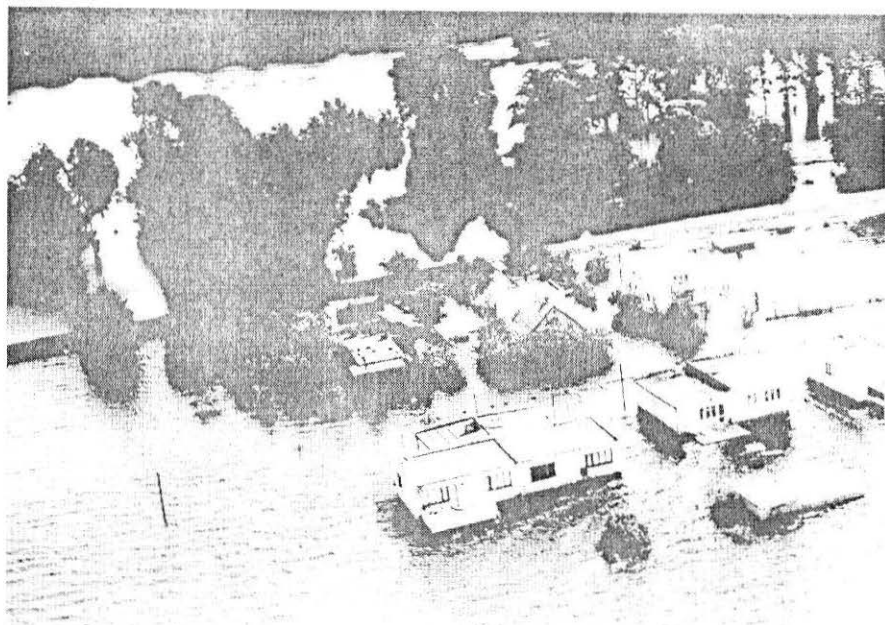
*Stara Wieś – budowa osiedla mieszkaniowego w bezpośrednim sąsiedztwie walu przeciwpowodziowego (28 lipiec 1997), fot. aut.*

Nowy dom, budowany latami, często jedyny dorobek całego życia stoi potem tygodniami zalany wodą do wysokości parteru (patrz zdjęcie ze Starej Wsi). Kiedy i jak za takie „planowanie przestrzenne”, lokujące dom mieszkalny tuż obok wału przeciwpowodziowego, poniosą odpowiedzialność urzędy i ludzie podejmujący takie decyzje? I niech nikt nie próbuje zasłaniać się w tym przypadku odległą, skażoną przeszłością.

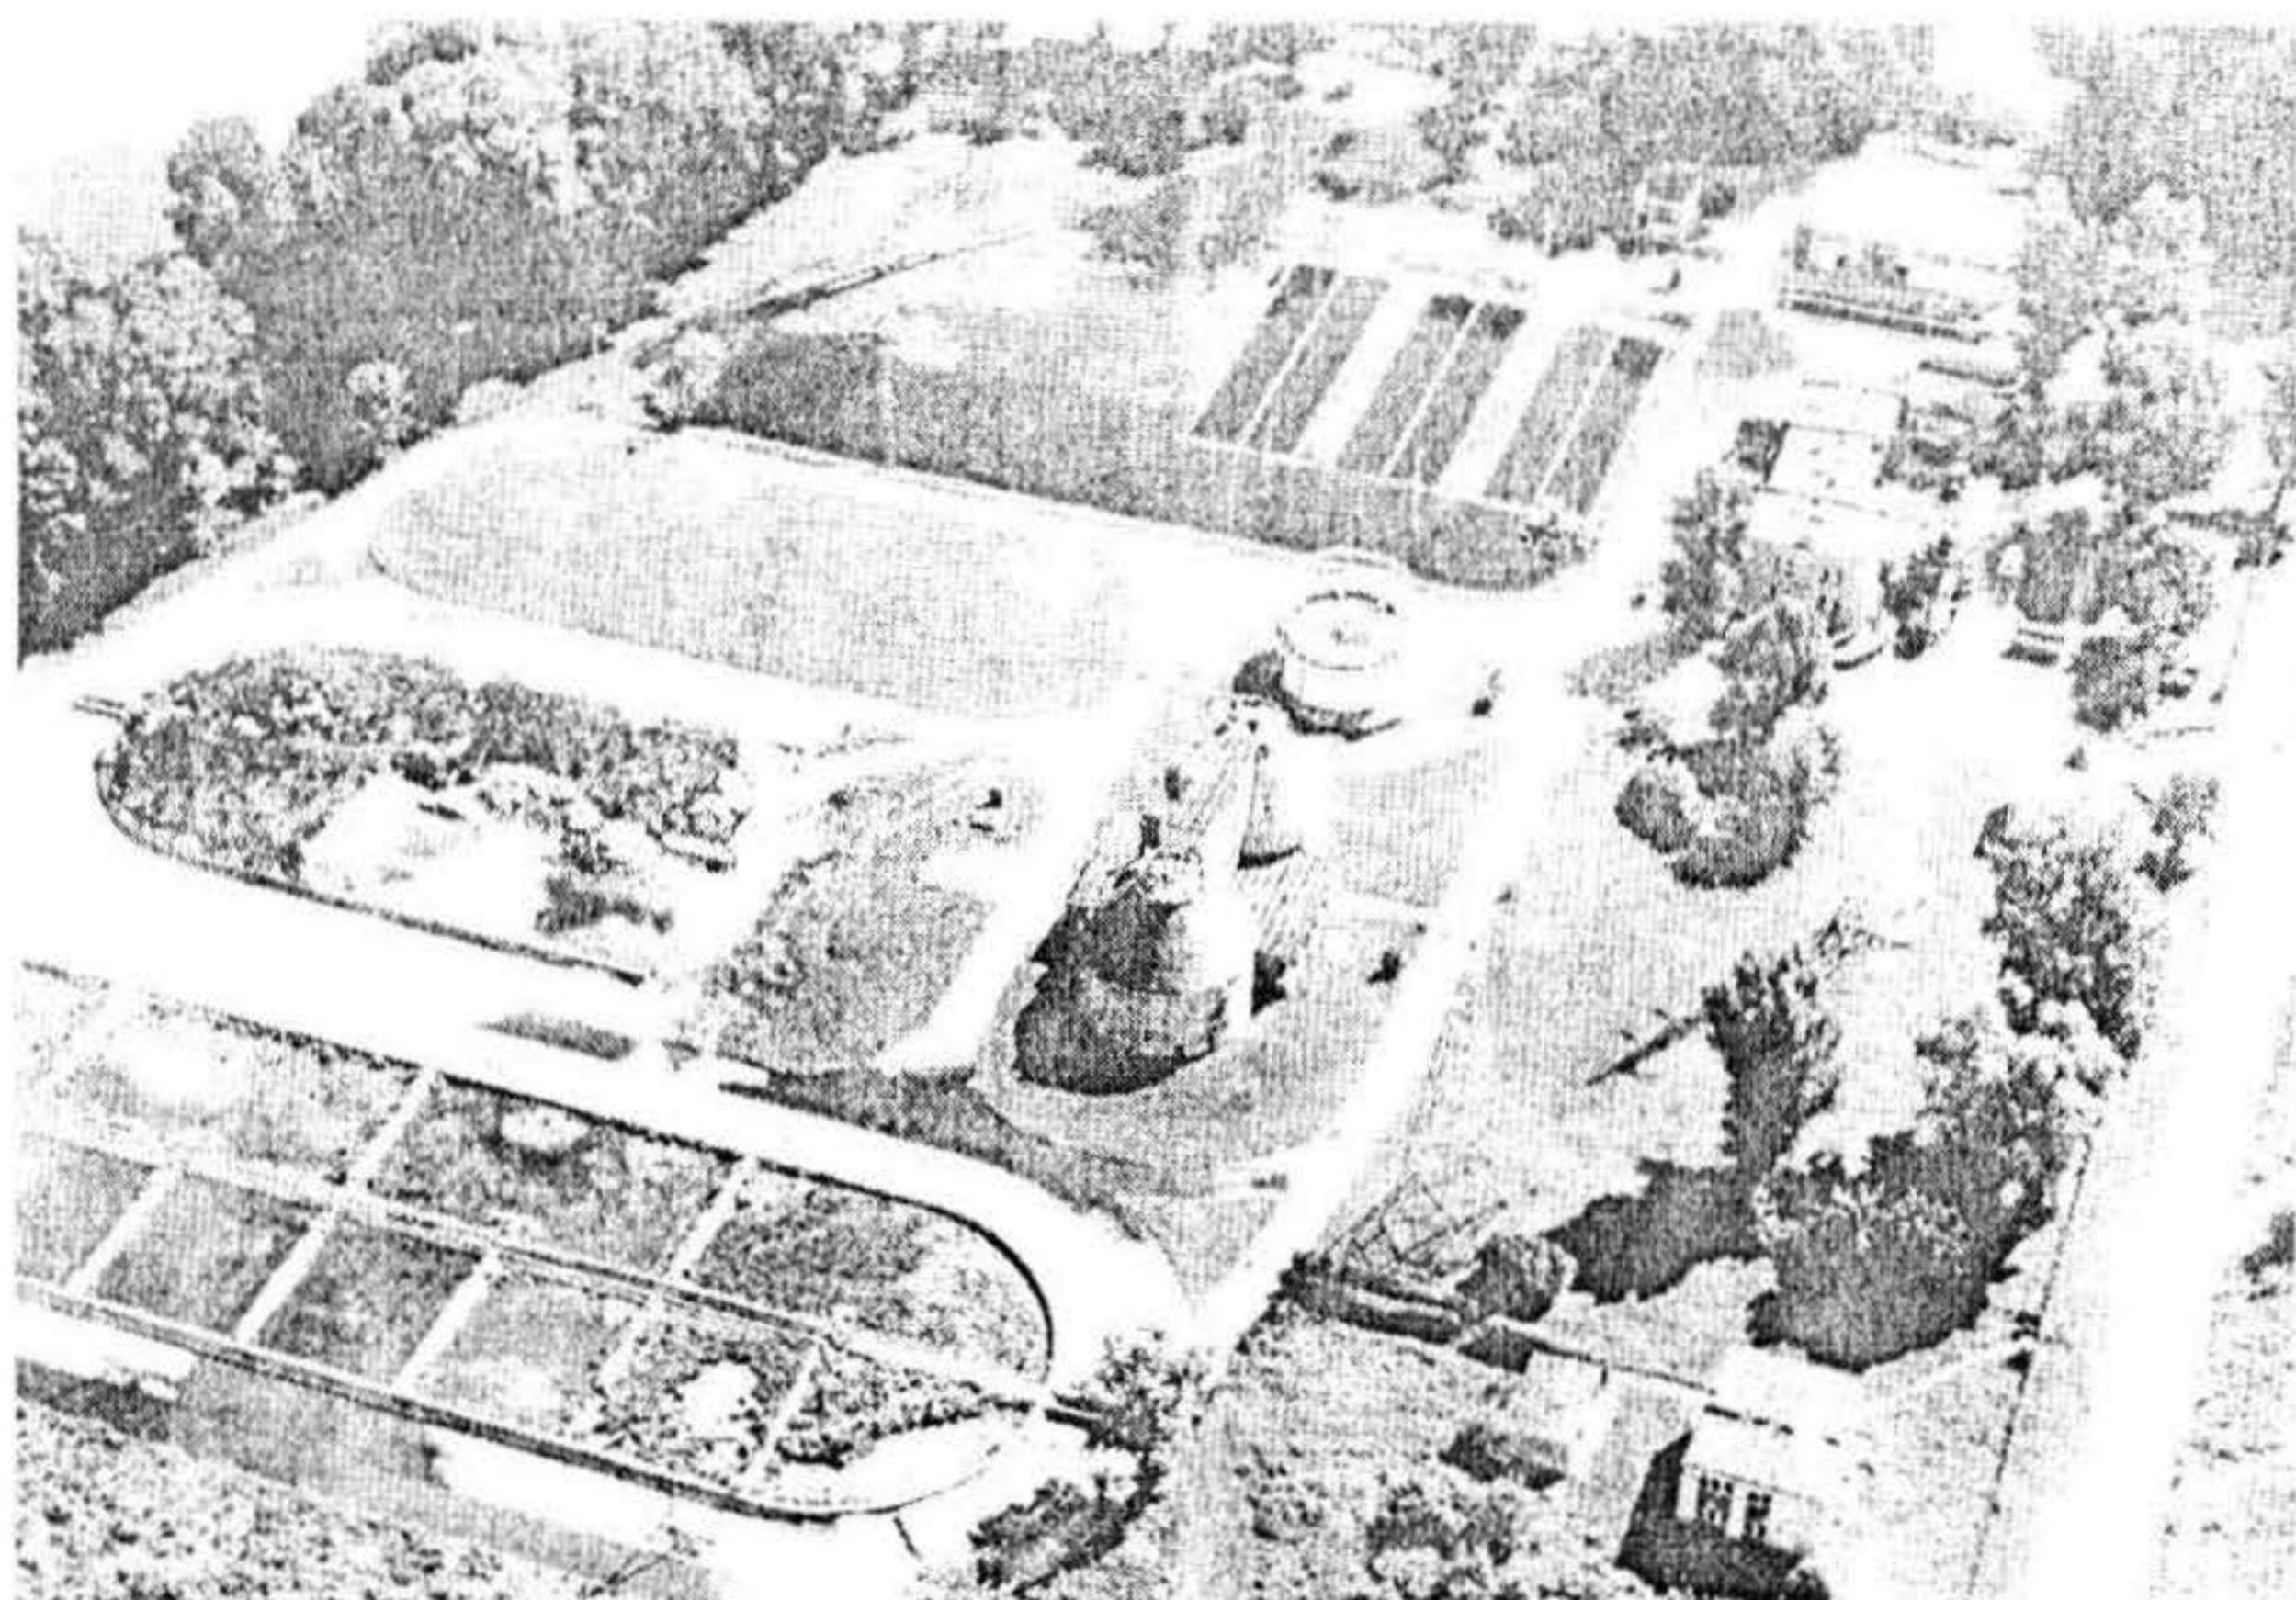
*Oczyszczalnia ścieków m. Głogów.*

*Na planie pierwszym poletka osadów, WKF, zbiornik gazu, dalej osadniki poziome – podtopione. W lewym górnym rogu rz. Odra (28 lipiec 1997), fot. aut.*

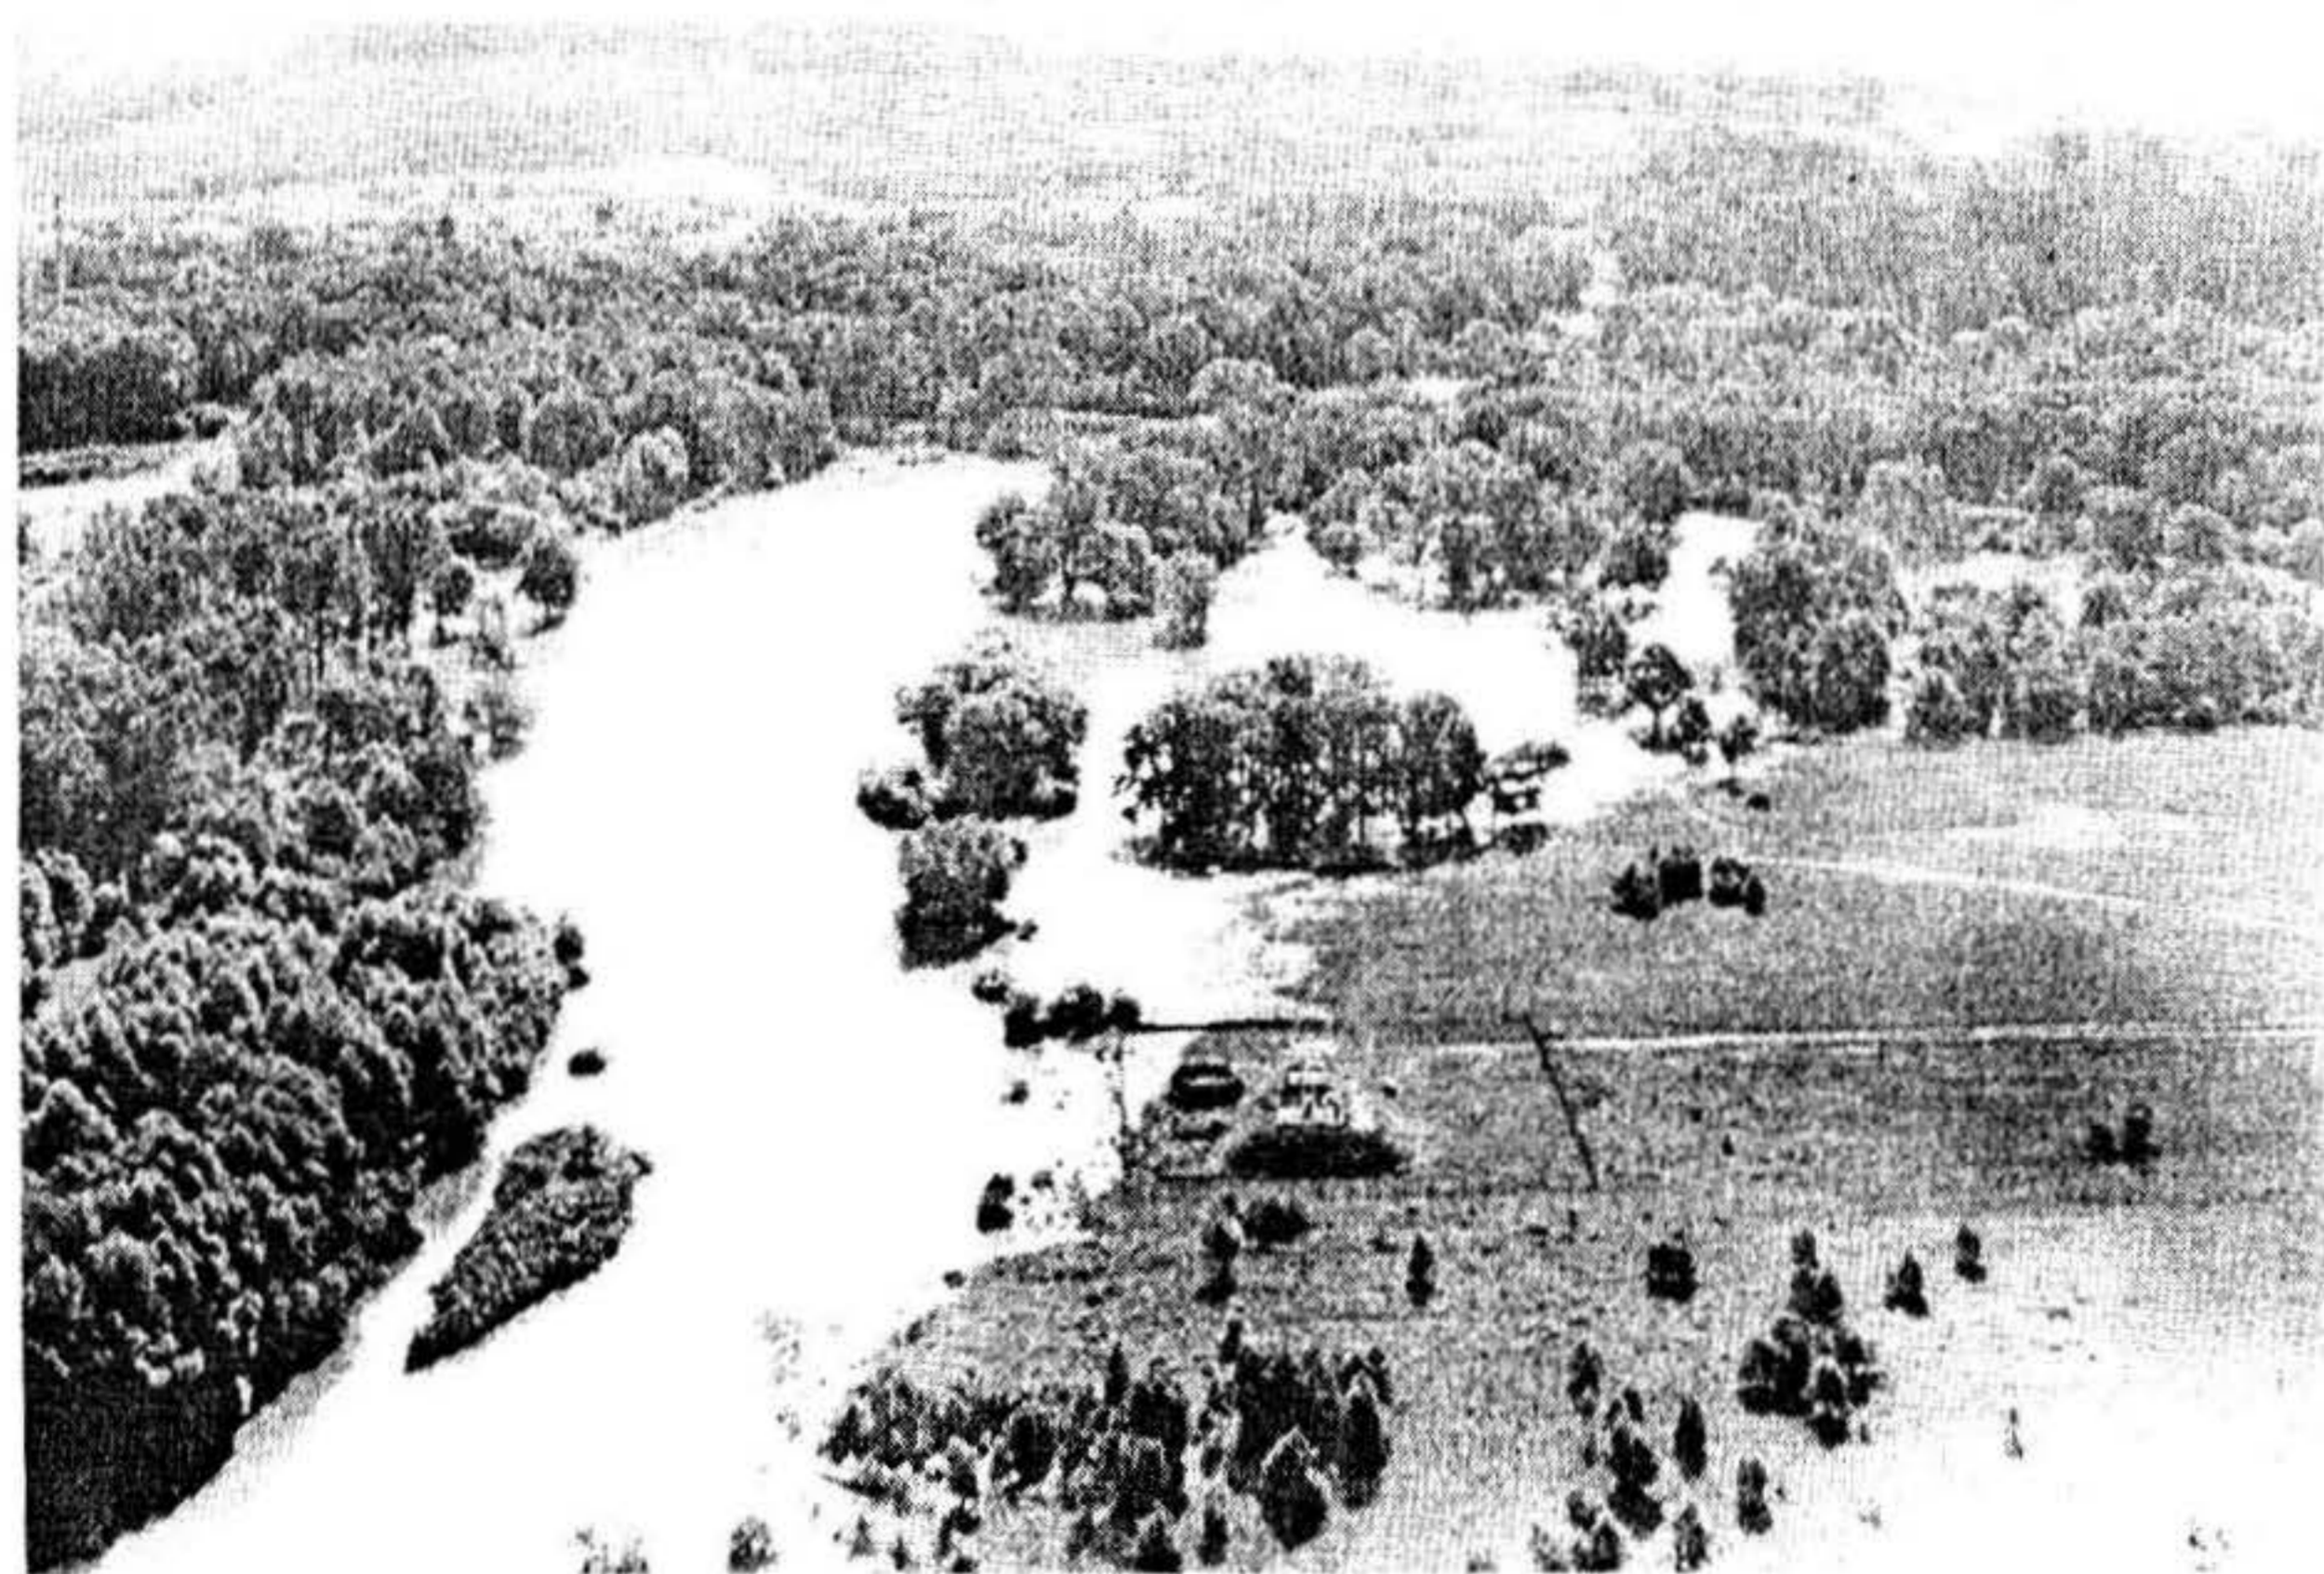
*Nowogród Bobrzański – podtopiona oczyszczalnia ścieków na lewym brzegu rzeki (28 lipiec 1997), fot. aut.*

Zalana przepompownia, awaria kabla energetycznego.

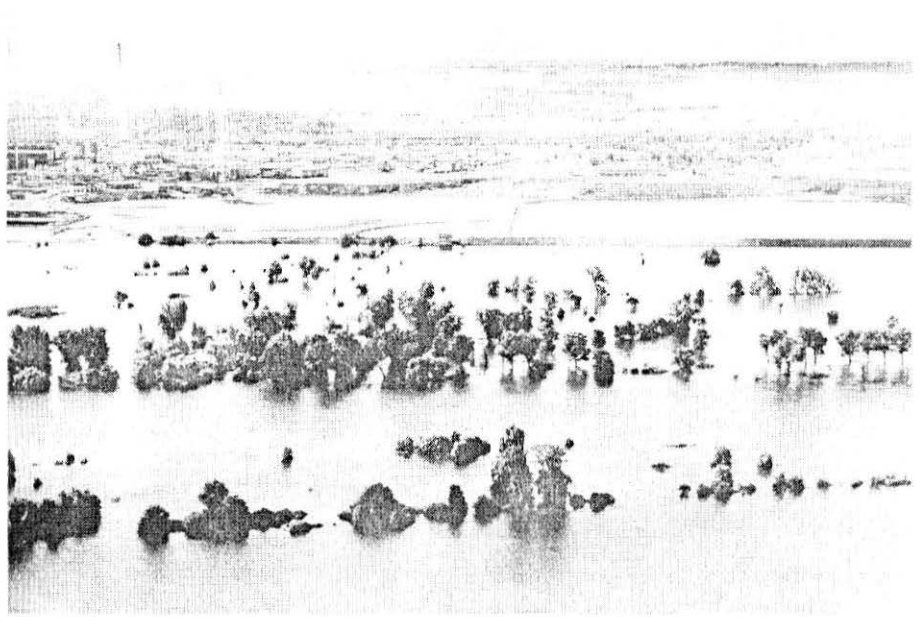
*Huta Głogów – fragment. Na planie pierwszym terasa zalewowa Odry, dalej stawy osadowe z mokrego odpylania gazów gardzielowych (28 lipiec 1997), fot. aut.*

Nie odnotowano znaczących wzrostów stężeń substancji organicznych wyrażanych zwiększeniem zużycia tlenu na ich rozkład. Również substancje specyficzne: fenole, detergenty oraz metale ciężkie ogólnie rzecz biorąc nie wykazały wzrostu w stosunku do okresu sprzed powodzi. Wyjątkiem był ołów. Wprawdzie graniczne stężenie tj. powyżej  $0,05 \text{ mgPb/dm}^3$  nie zostało nigdzie przekroczone, ale - co było bardzo charakterystyczne - stężenia ołowiu w stosunku do okresu sprzed powodzi i po jej zakończeniu i mimo ogromnego wzrostu przepływu wody w rzece wzrosły w sposób widoczny. Również znamienym jest, że wzrost stężeń ołowiu wystąpił w próbach pobranych powyżej ujścia ścieków z Huty Głogów. Ponieważ wiadomym jest, że ołów z huty nie był odprowadzany ze ściekami, a

występował w emitowanych gazach to należy sądzić, że fala powodziowa płuczając całe międzywale rzeki wyplukala m.in. również i ten pierwiastek.

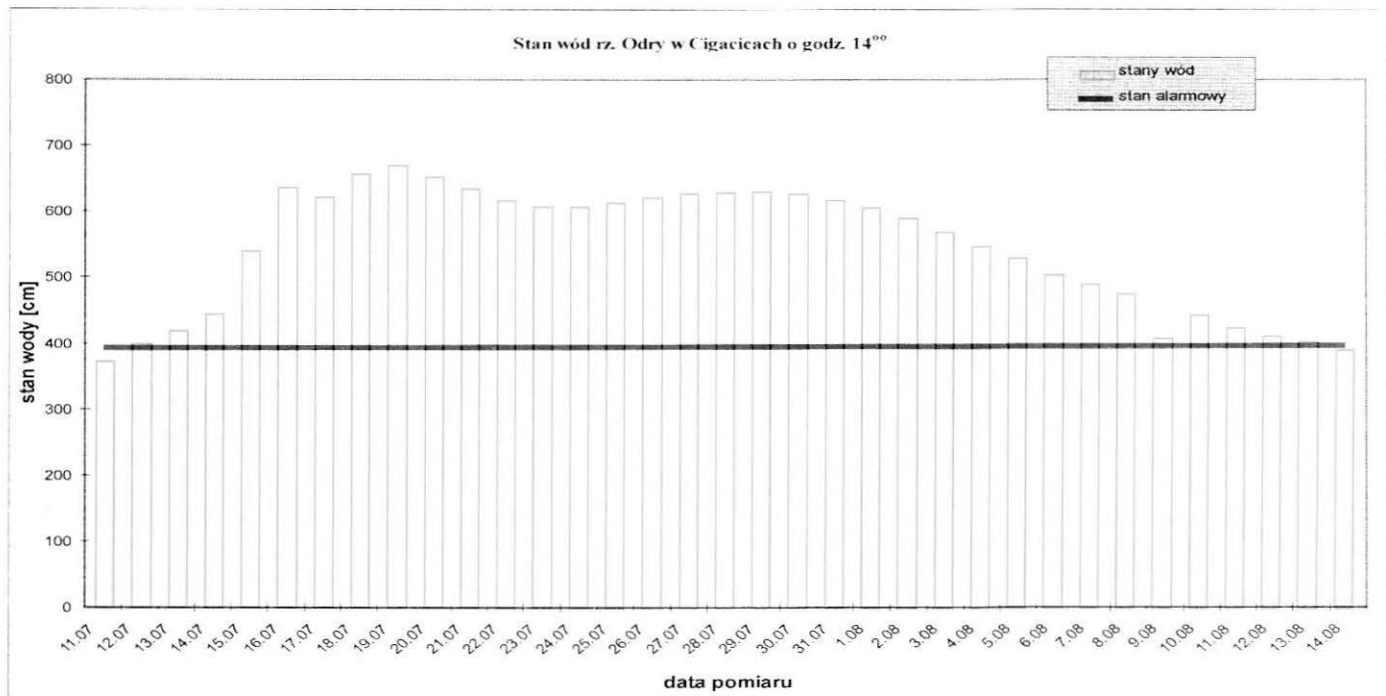
Przebieg zmian stanu wód rzeki Odry w miejscowości Cigacice w okresie powodzi lipiec-sierpień 1997
