# STAN CZYSTOŚCI WÓD PODCZAS POWODZI 97 (NA TERENIE WOJEWÓDZTWA ZIELONOGÓRSKIEGO)

JERZY MENDALUK\*

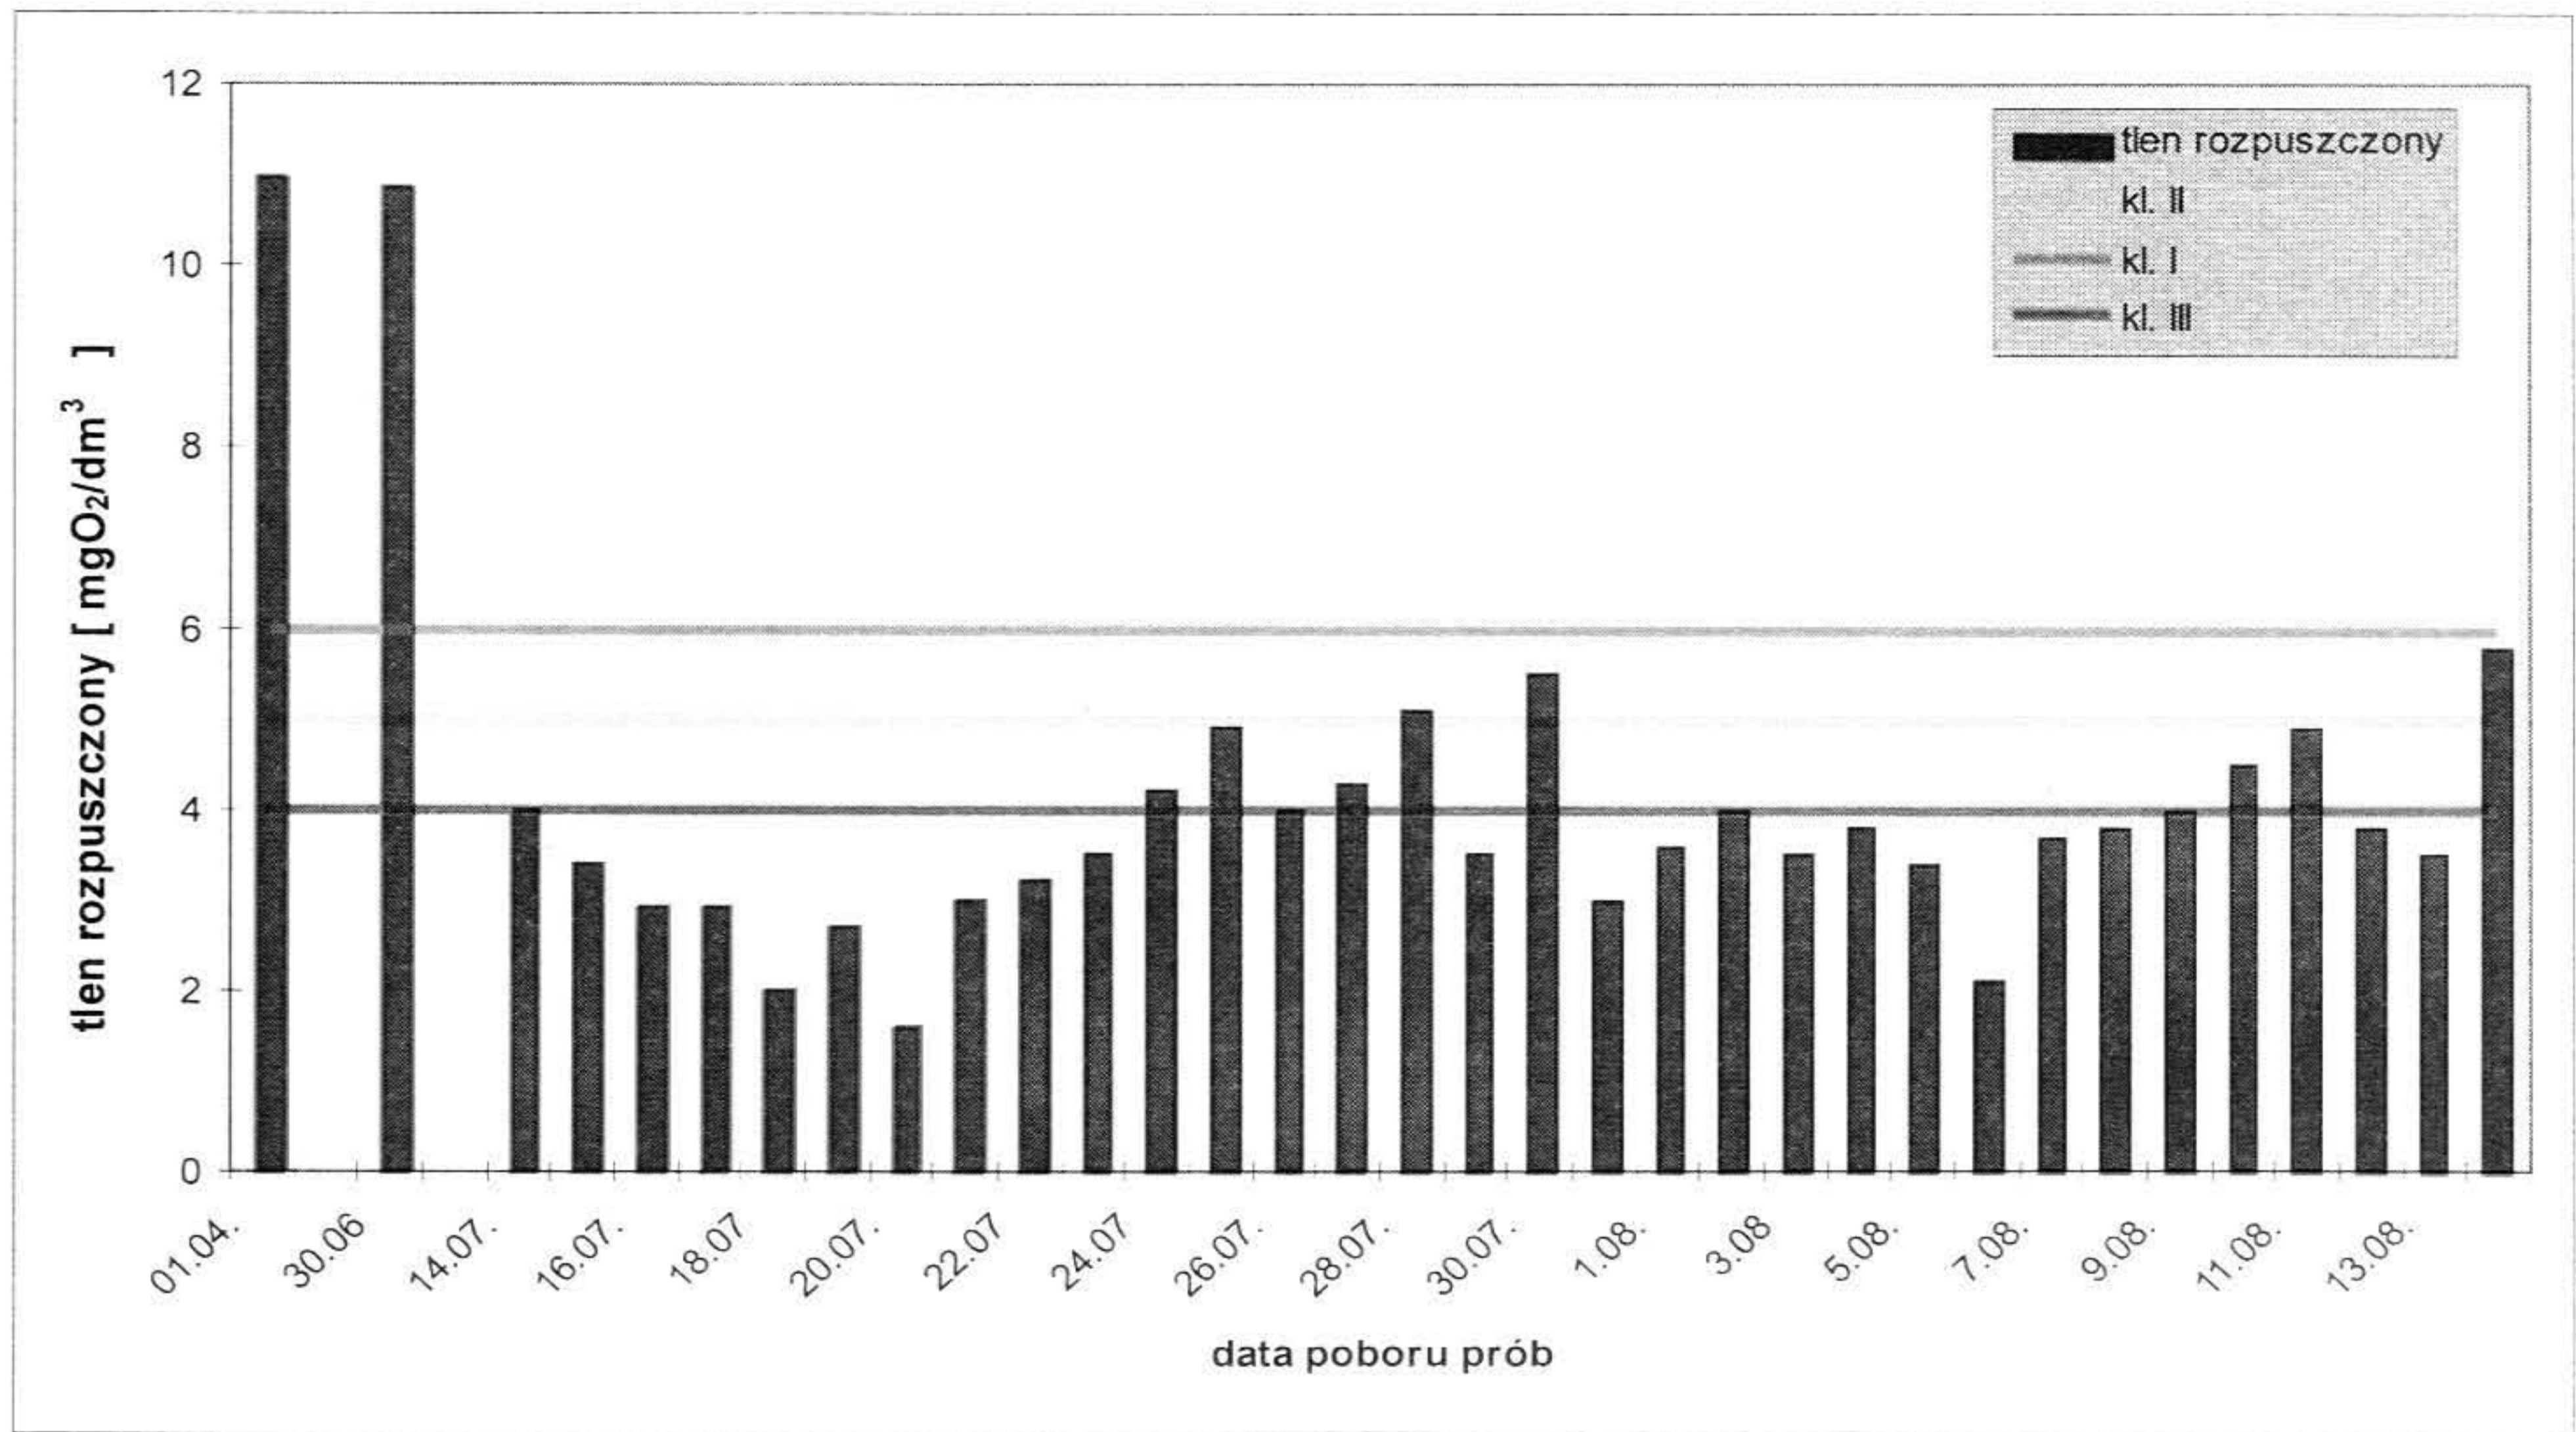
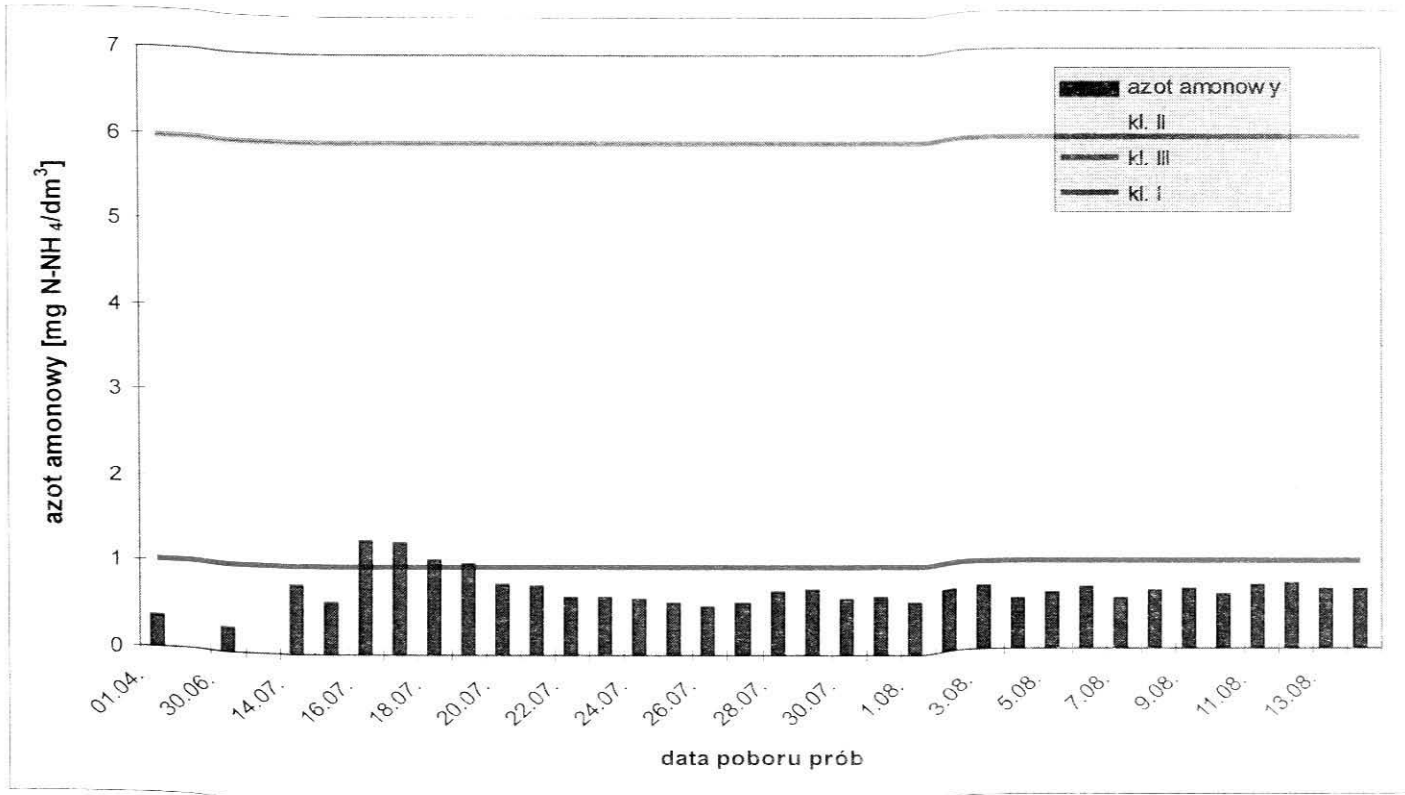
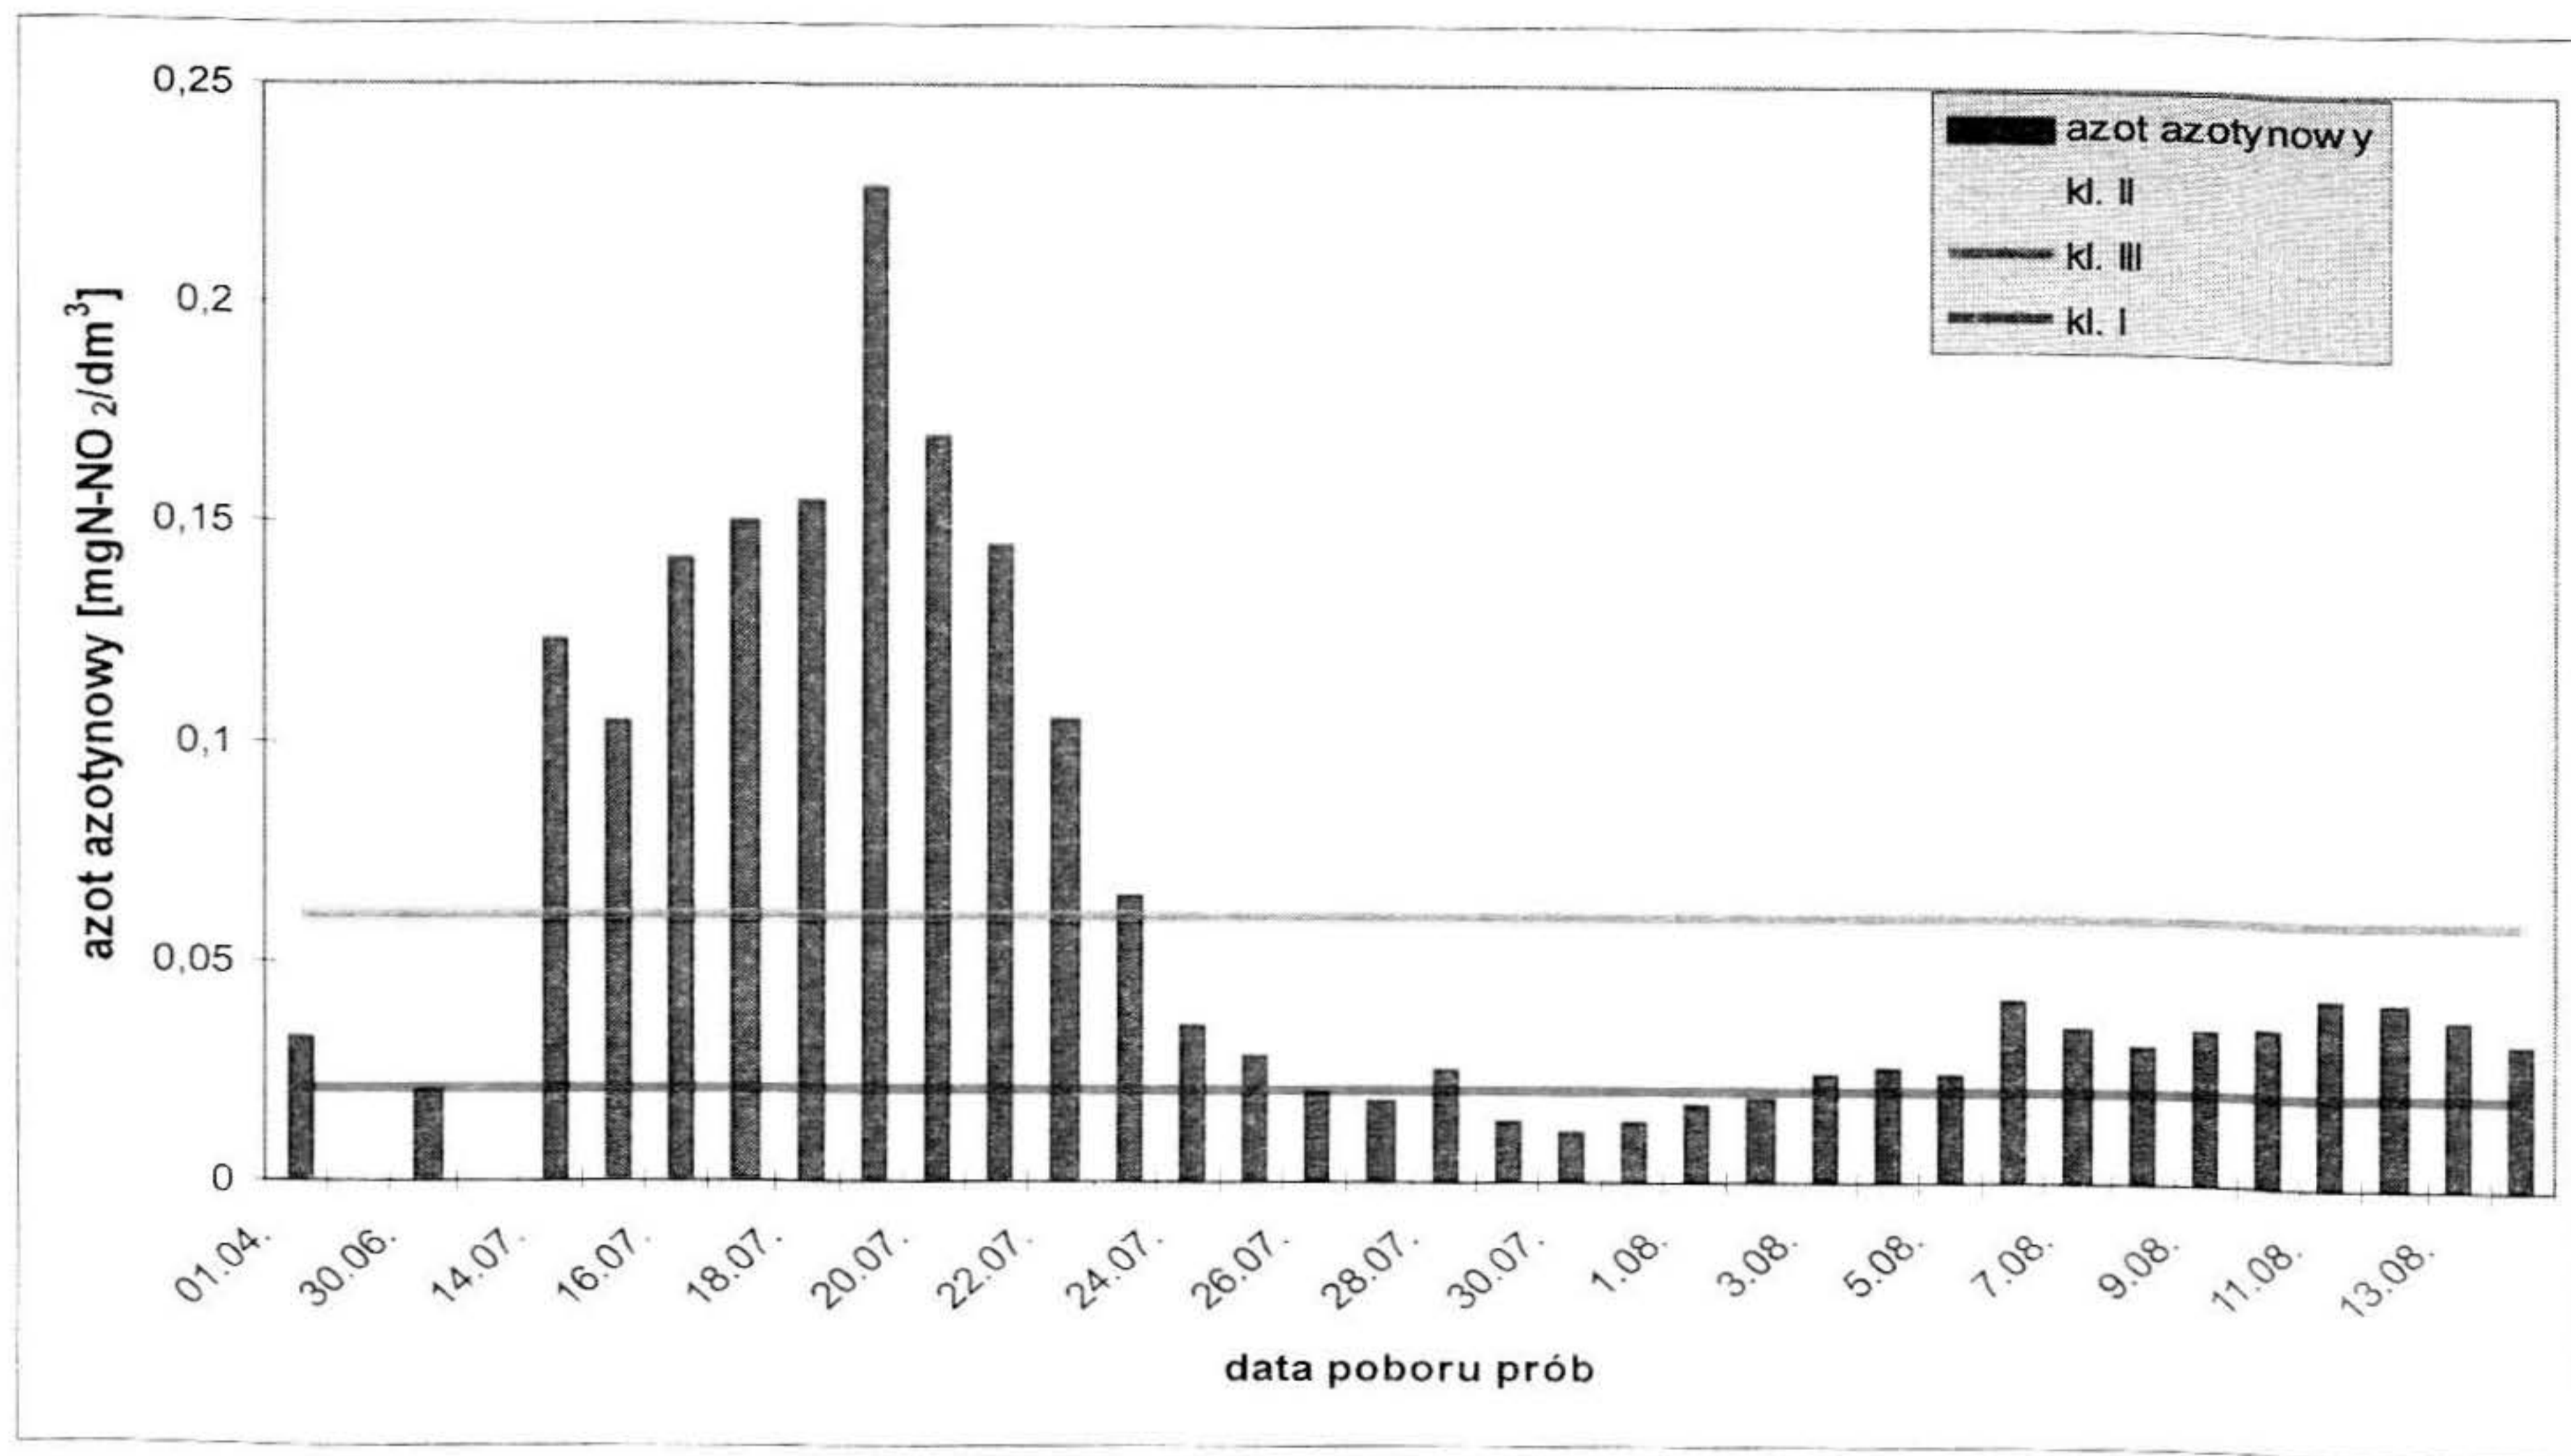
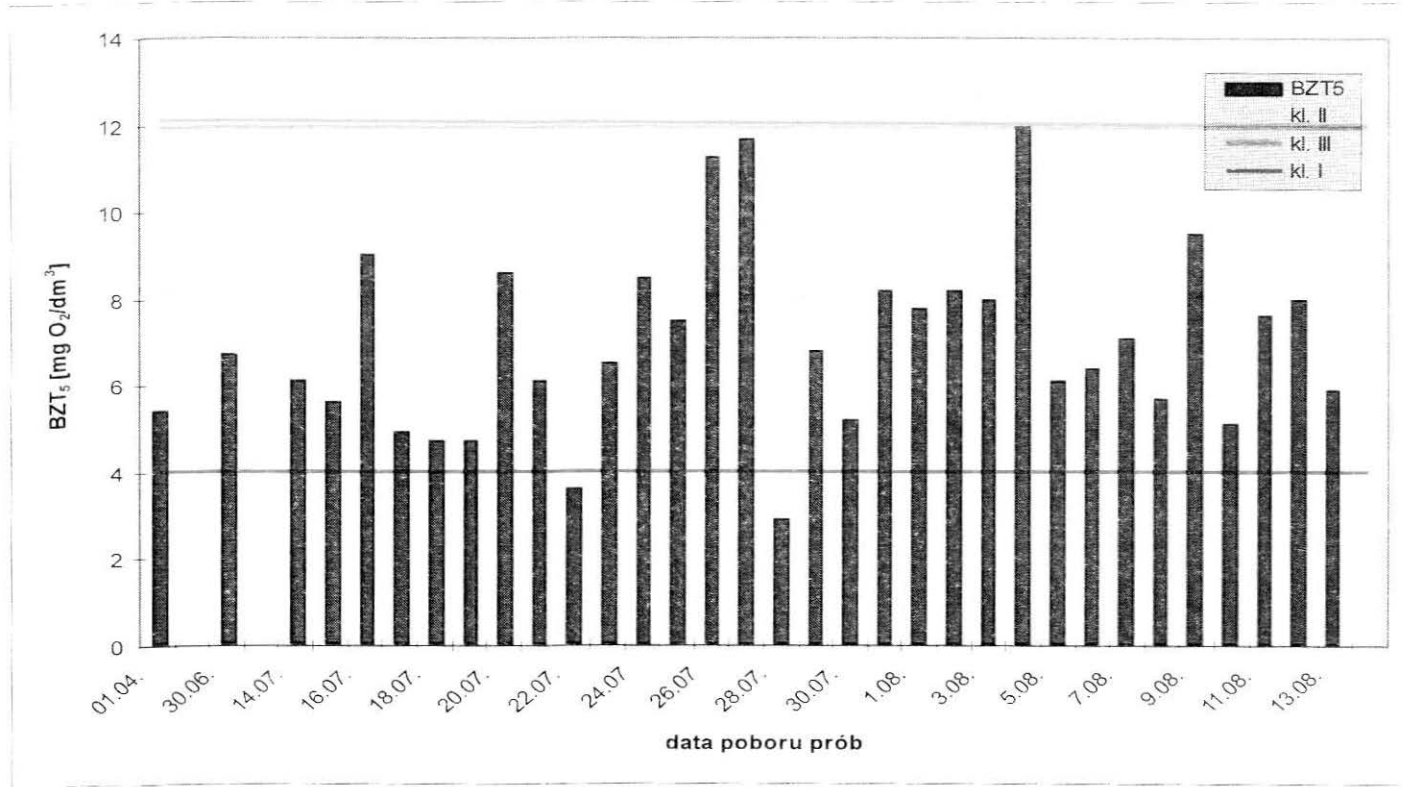
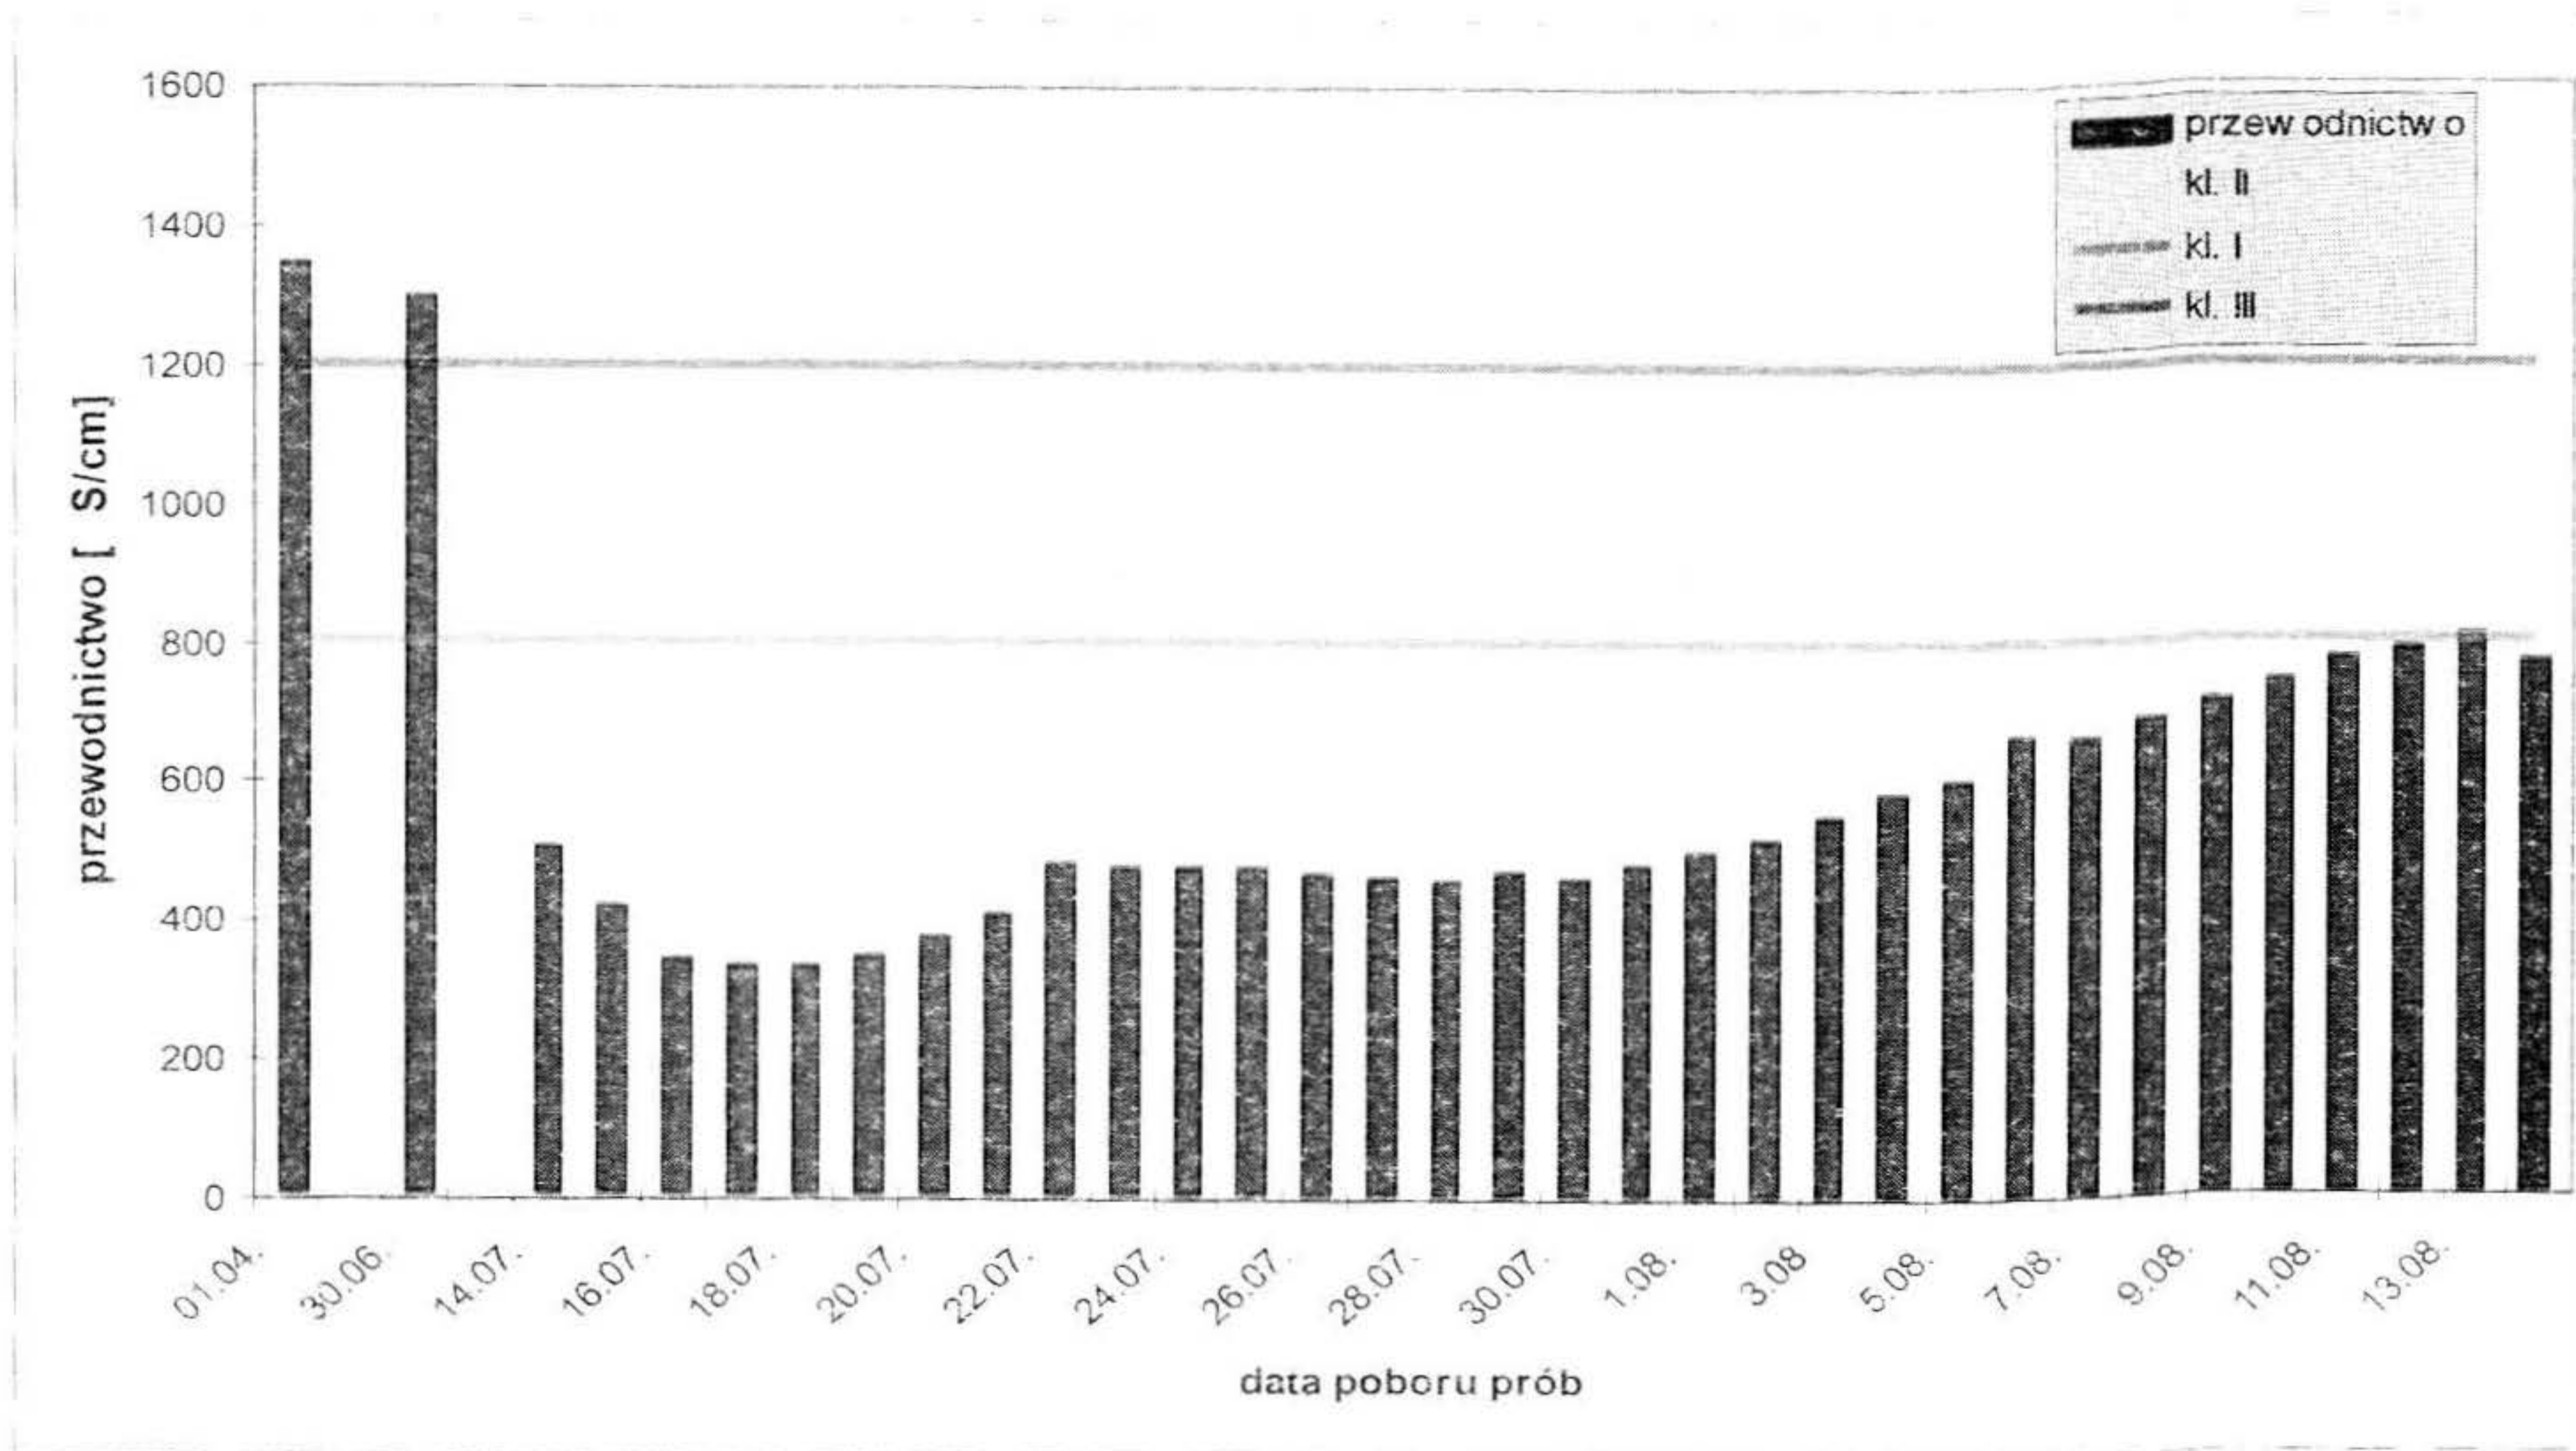
Przebieg zmian wybranych wskaźników zanieczyszczeń rzeki Odry w miejscowości Cigacice w okresie powodzi lipiec-sierpień 1997

Natomiast w trakcie powodzi nastąpił widoczny spadek i to poniżej  $4 \text{ mg/dm}^3$  tj. granicy bezpiecznej dla życia szeregu organizmów wodnych. Okresowo notowano stężenia nawet poniżej  $2 \text{ mg/dm}^3$ . Jednak na samej Odrze, na terenie województwa śnięć ryb nie zaobserwowano.

W stosunku do okresów przed powodzią nastąpił pewien wzrost azotu amonowego. Nie był on jednak drastyczny i tylko w paru przypadkach przekroczył wartość dla I klasy czystości.

Zupełnie inaczej kształtowały się wartości następnego wskaźnika - azotu azotynowego. Szczególnie w pierwszym okresie fali powodziowej notowano stężenia nie spotykane dotychczas w Odrze. W szeregu wypadków przekraczały one graniczne wartości III kl. Zdaniem autora, przyczyną były spadki tlenu w wodach powodziowych. Wprawdzie w wodach Odry spadki te nieznacznie i okresowo przekraczały  $2 \text{ mg/l}$  (do denitryfikacji oprócz spełnienia innych warunków spadek tlenu powinien sięgać poniżej  $0,5 \text{ mg/dm}^3$ ), ale jak stwierdzono w szeregu dopływów, rozlewisk (Odry i Bobru) stężenia tlenu podczas powodzi były zerowe.

Nie odnotowano znaczących wzrostów stężeń substancji organicznych wyrażanych zwiększeniem zużycia tlenu na ich rozkład. Również substancje specyficzne: fenole, detergenty oraz metale ciężkie ogólnie rzecz biorąc nie wykazały wzrostu w stosunku do okresu sprzed powodzi. Wyjątkiem był ołów. Wprawdzie graniczne stężenie tj. powyżej  $0,05 \text{ mgPb/dm}^3$  nie zostało nigdzie przekroczone, ale - co było bardzo charakterystyczne - stężenia ołowiu w stosunku do okresu sprzed powodzi i po jej zakończeniu i mimo ogromnego wzrostu przepływu wody w rzece wzrosły w sposób widoczny. Również znamienym jest, że wzrost stężeń ołowiu wystąpił w próbach pobranych powyżej ujścia ścieków z Huty Głogów. Ponieważ wiadomym jest, że ołów z huty nie był odprowadzany ze ściekami, a

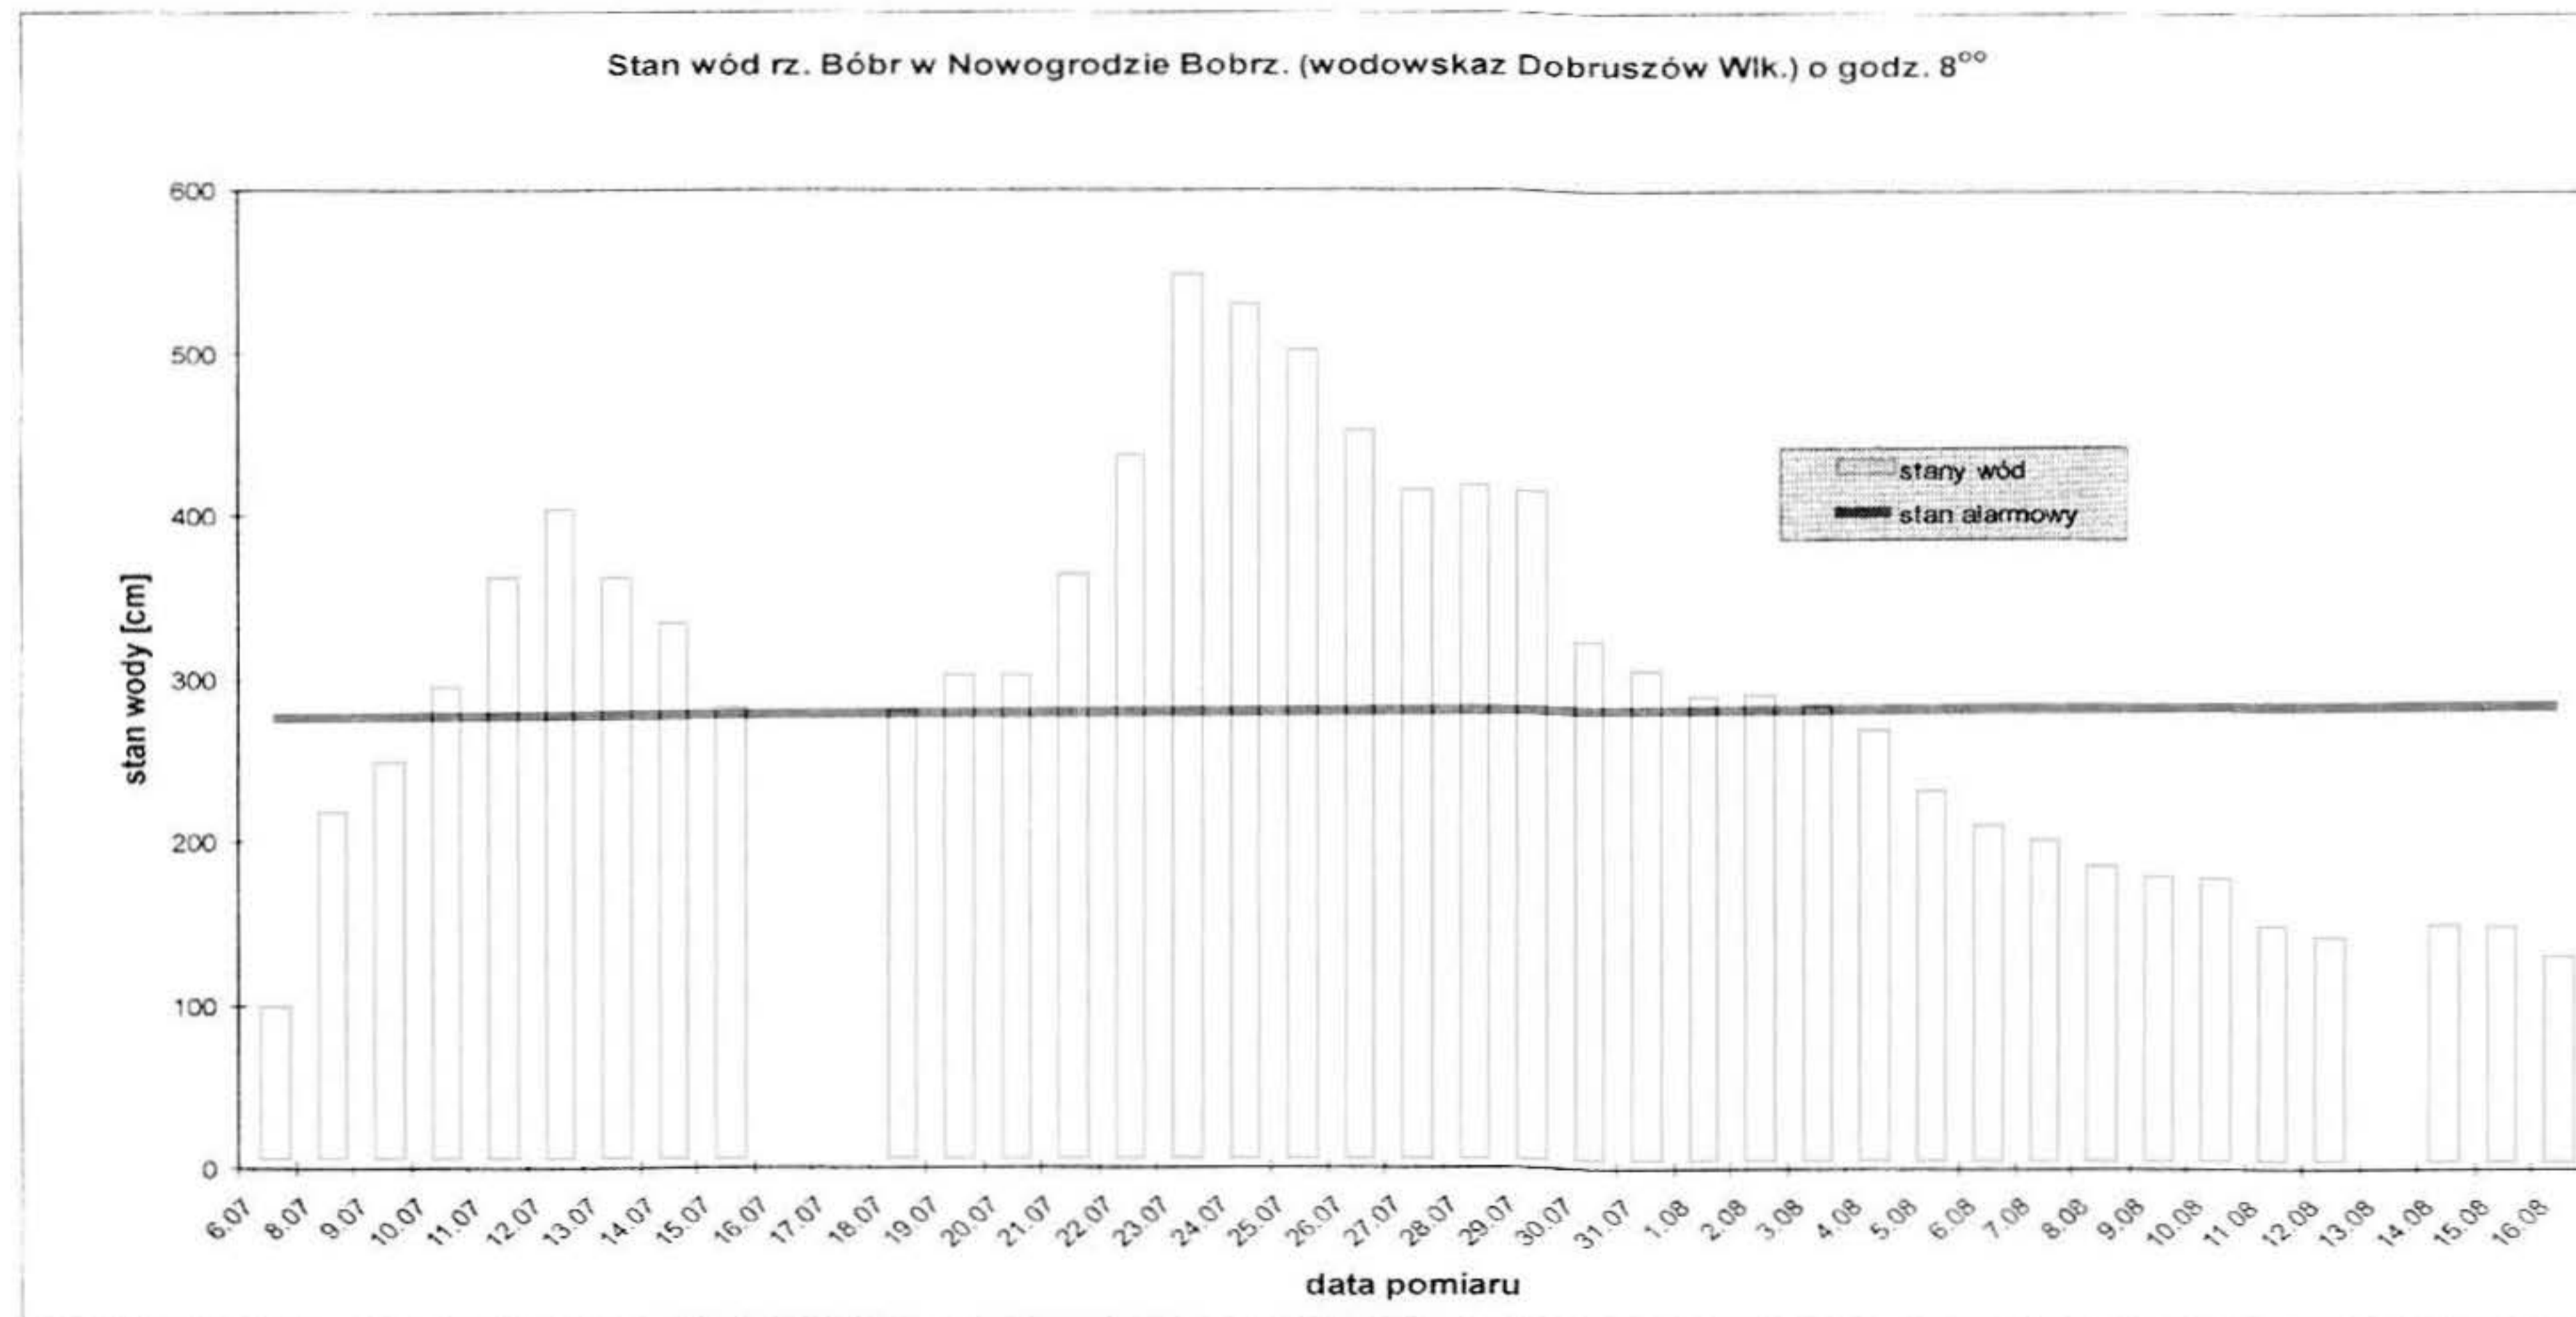
Przebieg zmian stanu wód rzeki Bóbr w miejscowości Nowogród Bobrzański w okresie powodzi lipiec-sierpień 1997
