# STAN CZYSTOŚCI WÓD PODCZAS POWODZI 97 (NA TERENIE WOJEWÓDZTWA ZIELONOGÓRSKIEGO)

JERZY MENDALUK\*

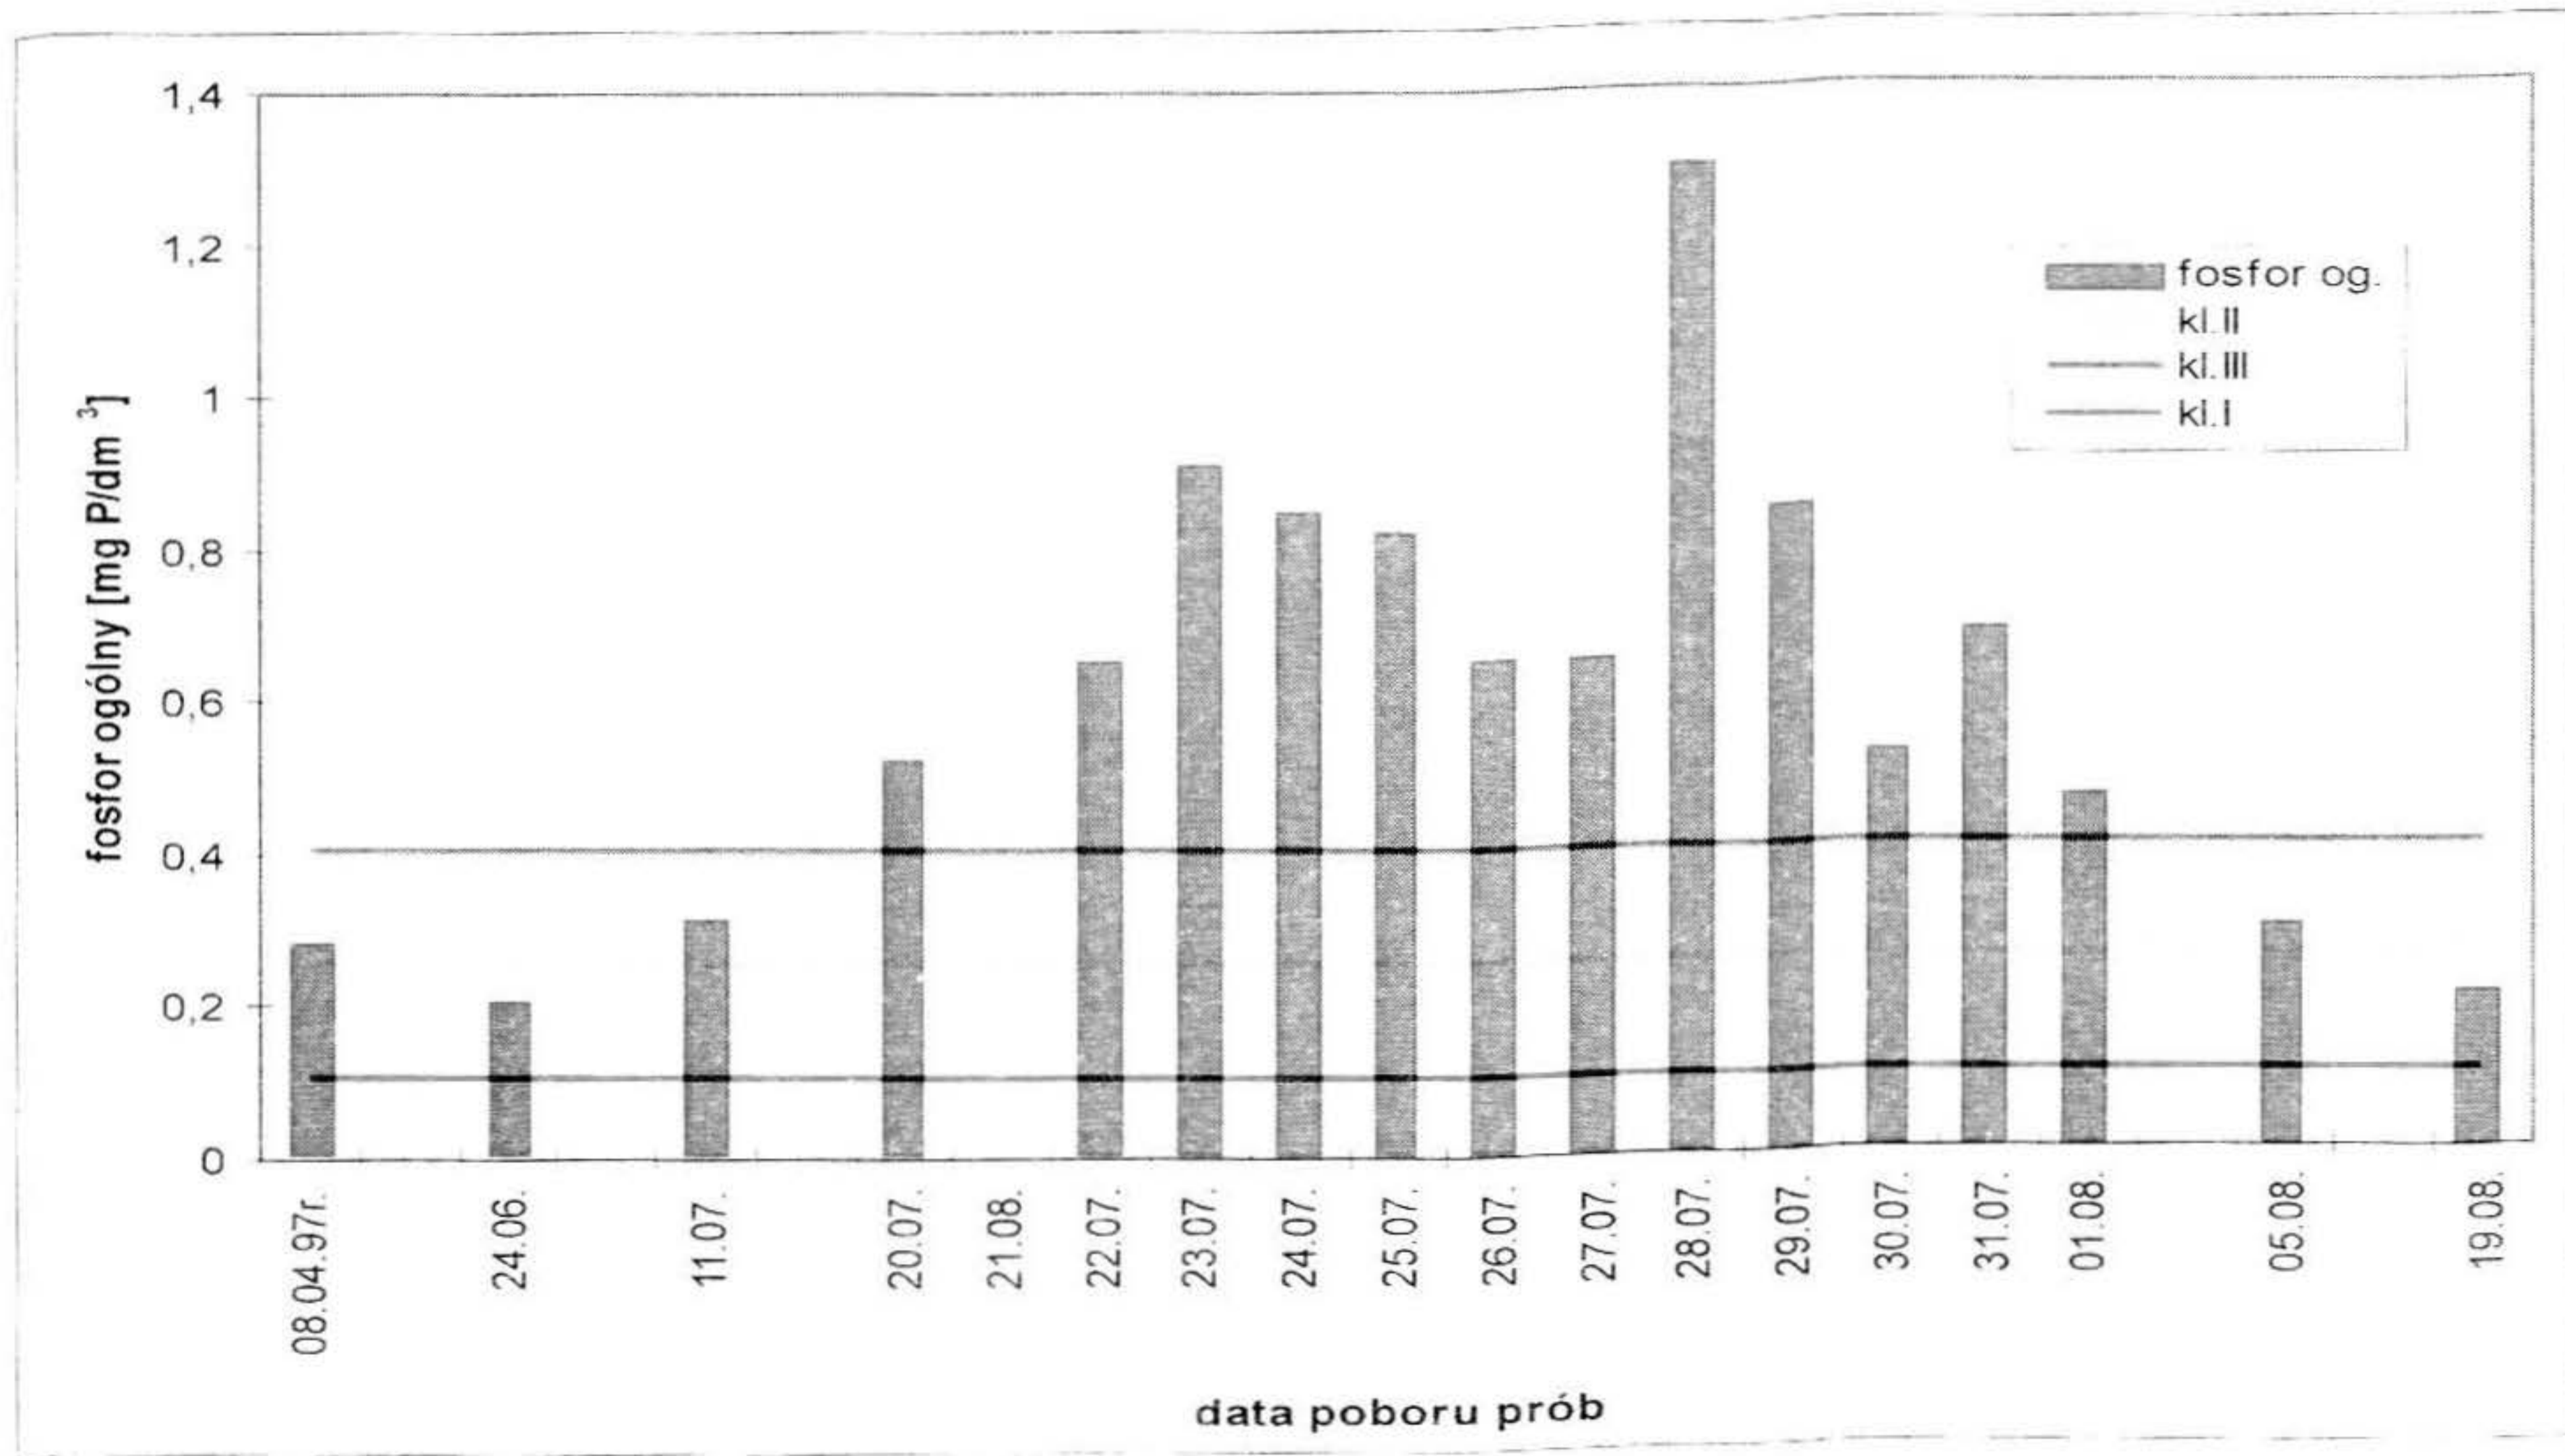
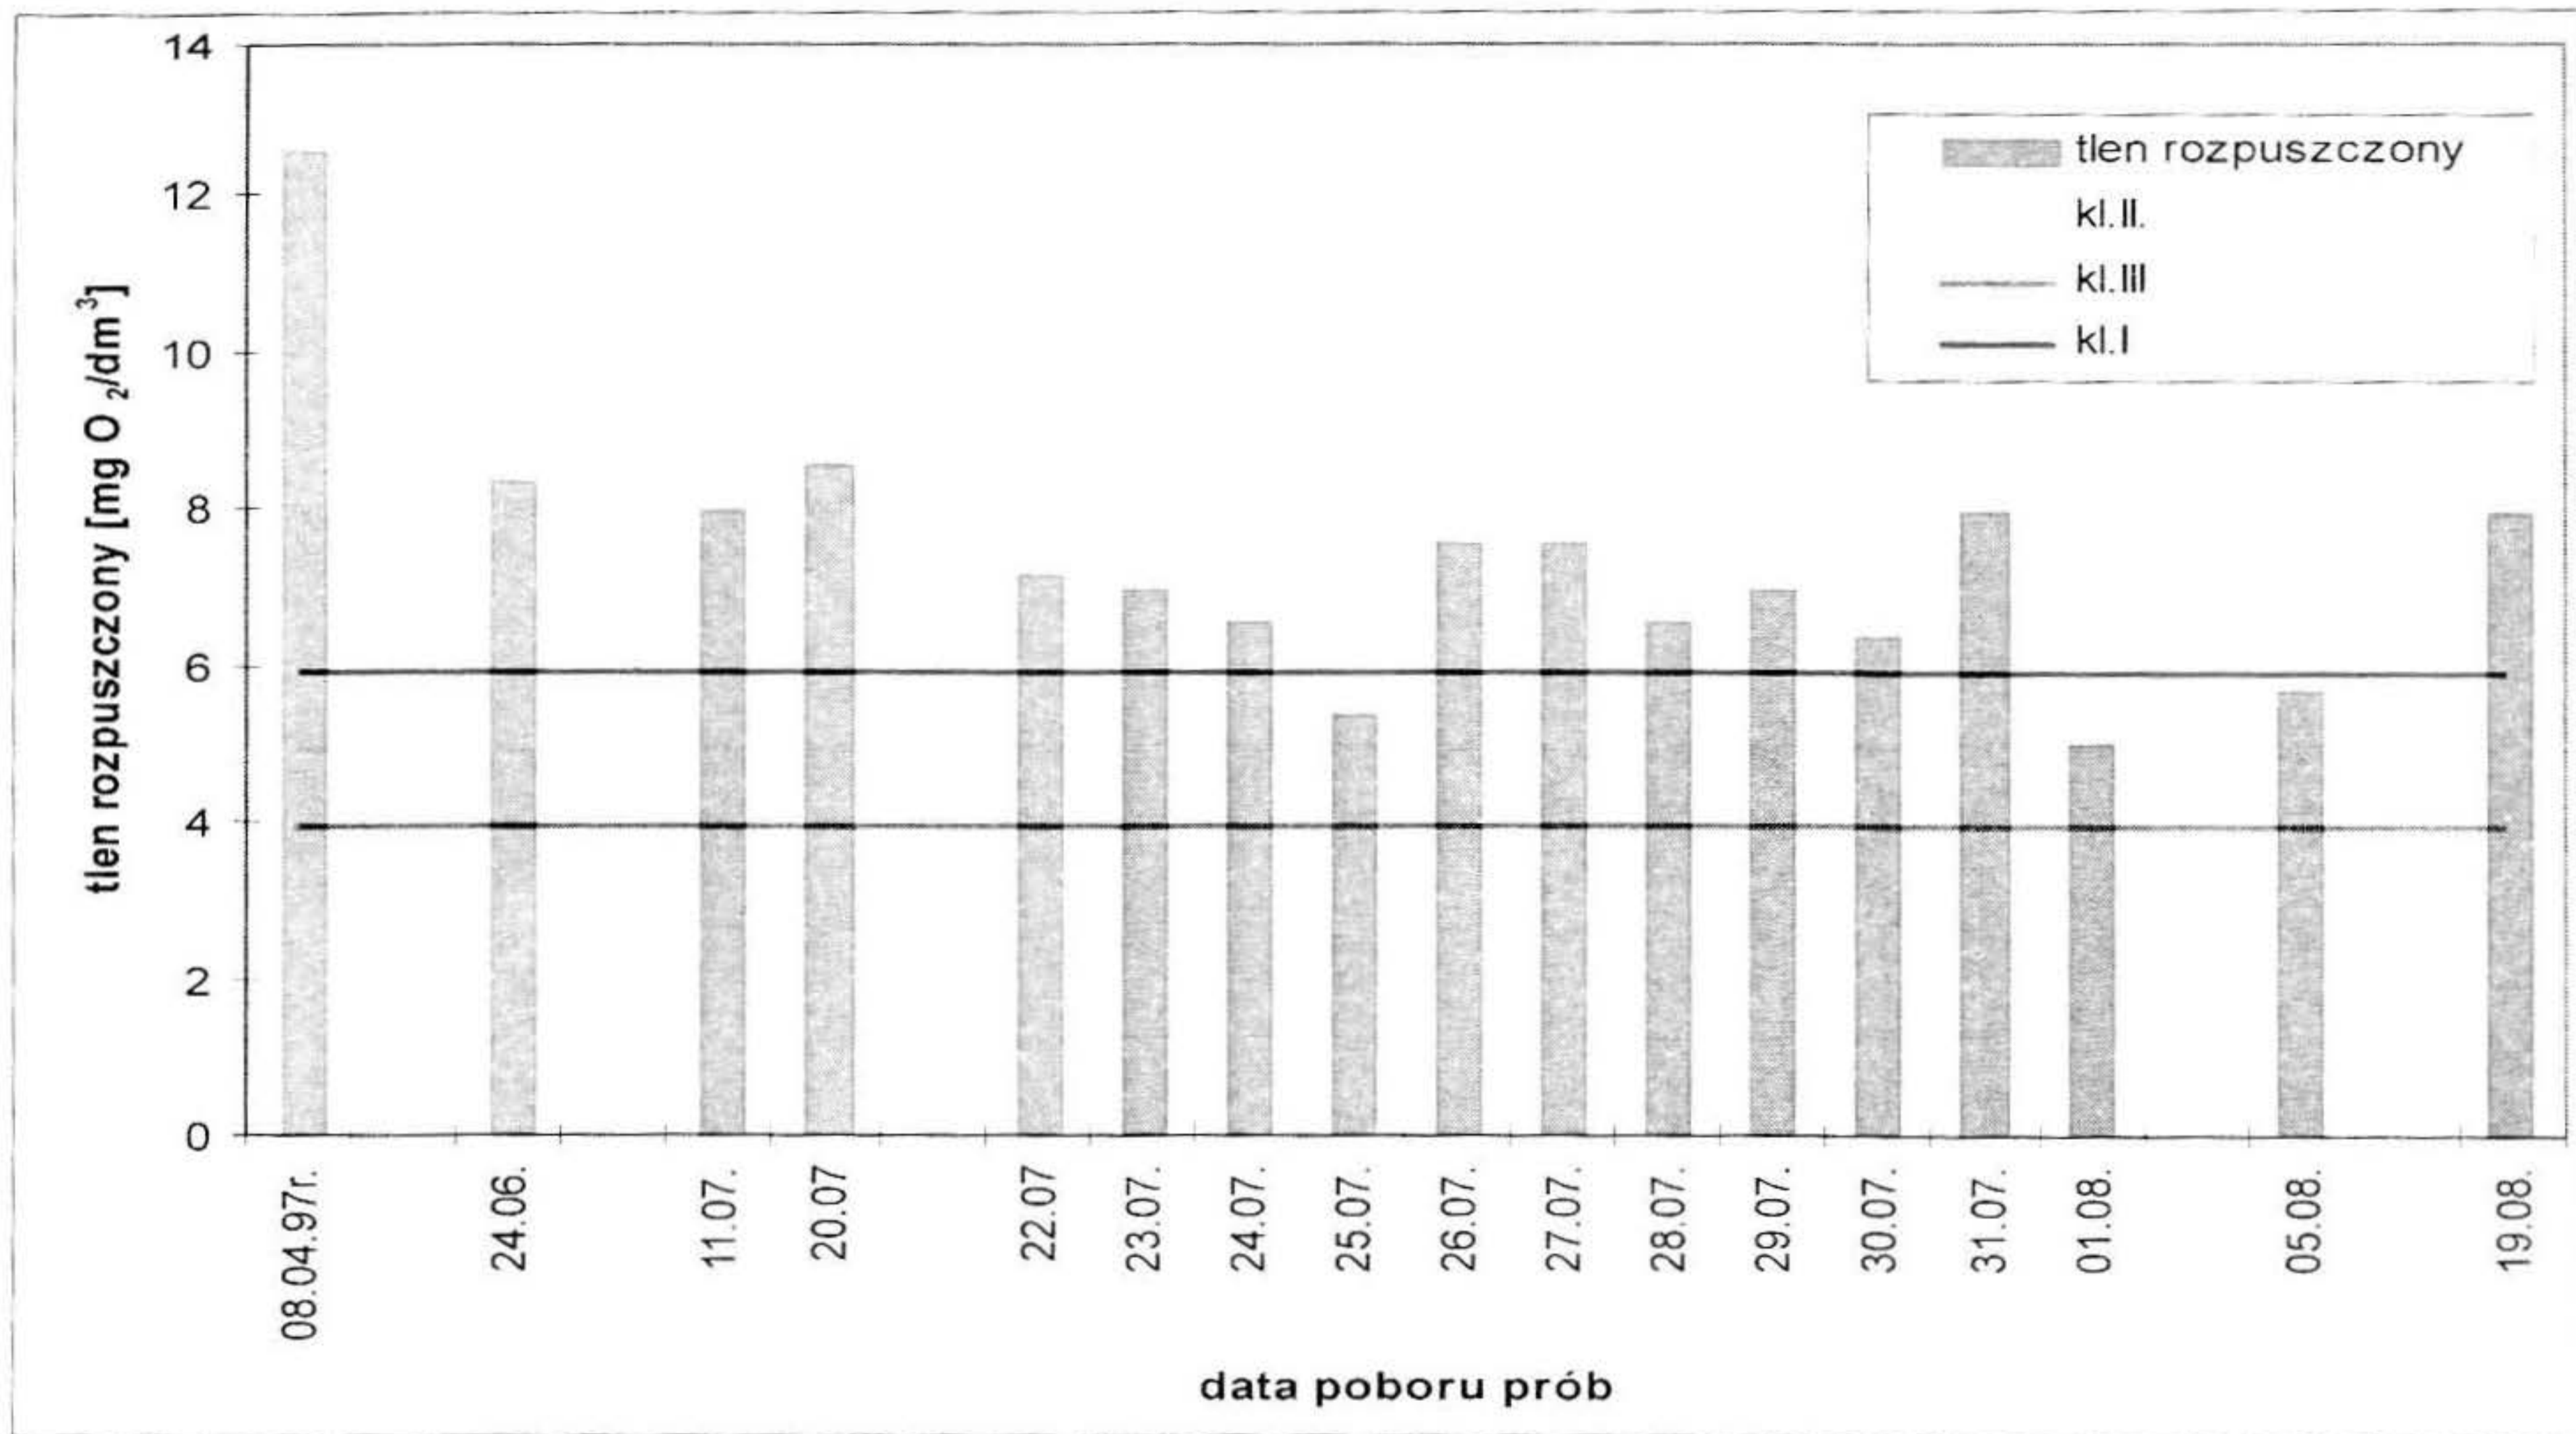
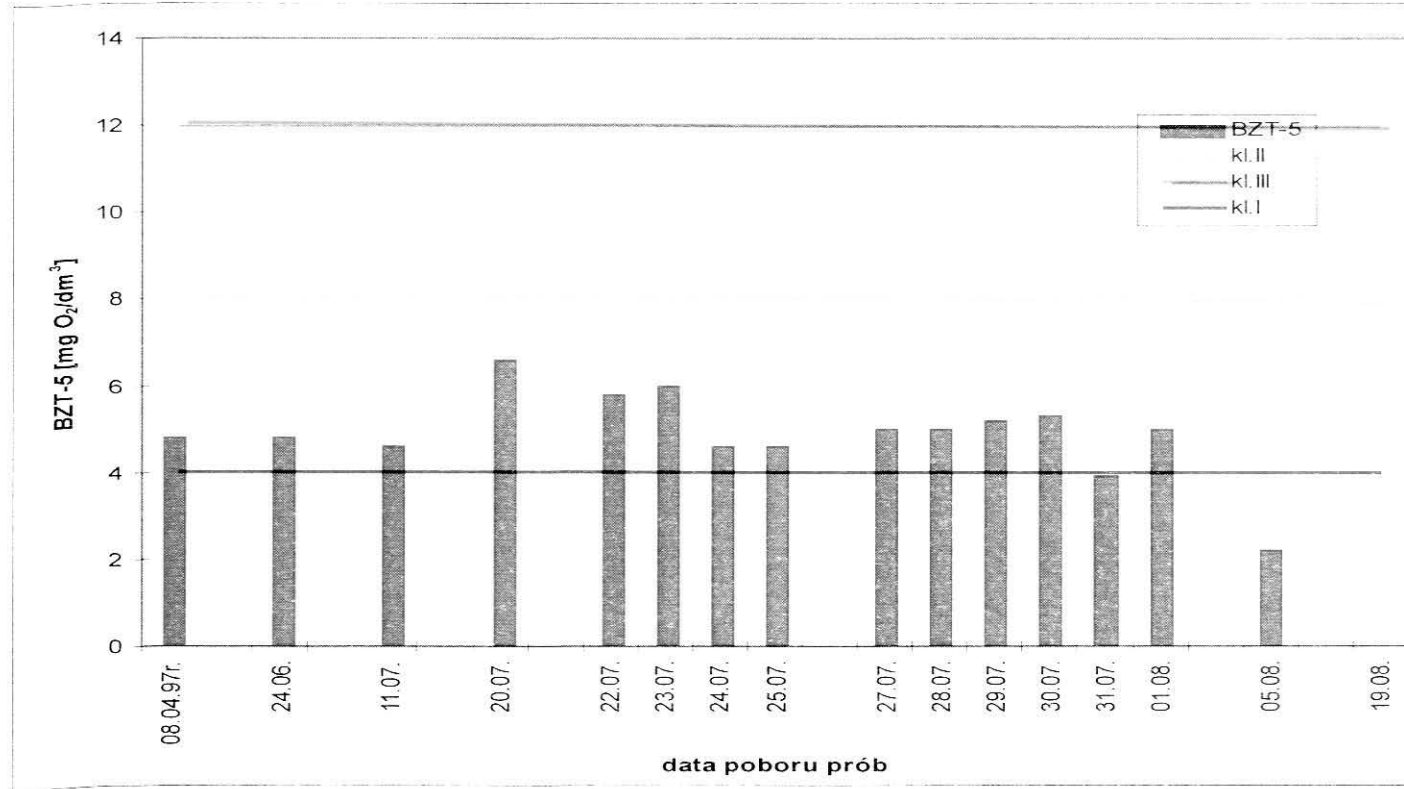
Przebieg zmian wybranych wskaźników zanieczyszczeń rzeki Bóbr w miejscowości Nowogród Bobrzański w okresie powodzi lipiec-sierpień 1997

Przez szereg lat zakłady „Wizów” zlokalizowane prawie na granicy województwa były źródłem zanieczyszczenia Bobru związkami fosforowymi dyskwalifikując całkowicie wody rzeki aż do ujścia. Ustało to dopiero z chwilą wpisania zakładu na tzw. „listę osiemdziesięciu”. Jednak podczas powodzi zamknięto zakładową oczyszczalnię ścieków, dodatkowo wody rzeki zalały zakła-

dowe wysypisko odpadów przemysłowych co spowodowało, że przez szereg dni wody Bobru były zanieczyszczone związkami fosforowymi w stopniu przekraczającym nawet normy dla III kl. czystości.

Pozostałe wskaźniki fizyko-chemiczne nie uległy większym zmianom poza utlenialnością i azotem amonowym, które wzrosły do poziomu II klasy czystości (przed powodzią I kl.). Wskaźniki bakteriologiczne (miano coli) nadal były ponadnormatywne. Oczywiście przyczyną nie była powódź lecz odprowadzanie nieoczyszczonych i nie dezynfekowanych ścieków sanitarnych z terenu województwa jeleniogórskiego i zielonogórskiego. Na terenie tego ostatniego największe źródło zanieczyszczeń miasto Żagań z budowaną od szeregu lat oczyszczalnią odprowadza w ciągu doby  $5500\text{m}^3$  nieoczyszczonych ścieków (głównie sanitarnych).
