HENRYK GREINERT, ANDRZEJ GREINERT, MICHAŁ DRAB *

EROZJA ZWAŁOWISK POKOPALNIANYCH W REJONIE ŁĘKNICY

Streszczenie

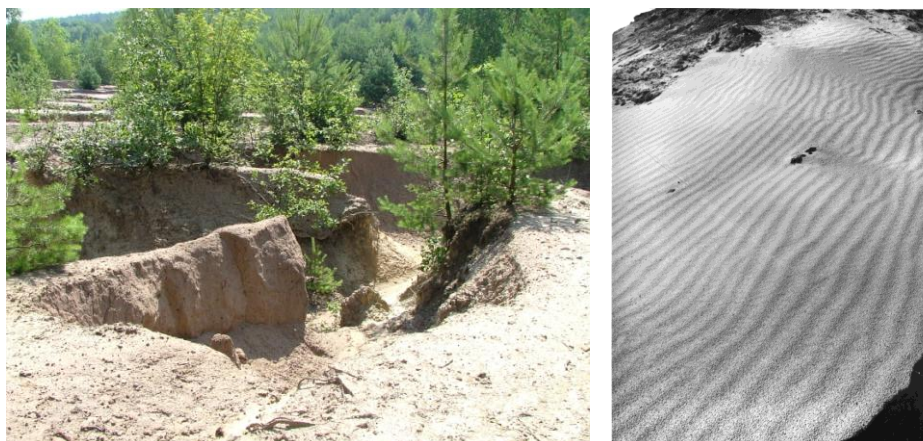
Fot. 1-2. Intensywna erozja stoków hald pokopalnianych. Wydmy jako efekt erozji wietrznej faldowanego materiału

Phot. 1-2. Intensive water erosion of the post-mining slopes. Dunes as a result of aeolic erosion of the heaped material

Wzrost roślin wprowadzonych na rekultywowane powierzchnie był w pierwszych latach bardzo słaby. Nie rozwijała się też żadna roślinność zielna pomiędzy rzędami drzew. Niezwiązany przez roślinność materiał glebowy ulegał silnej erozji wodnej powierzchniowej. Według skali 4-stopniowej, zaproponowanej przez Marcinka i Komisarek [2001], utwory glebowe na badanym terenie można zakwalifikować do mocno zerodowanych (stopień 4). Należy podkreślić, że uformowane spadki stoków były niewielkie, a mimo to erozja była silna (fot. 1). Erozja wodna spowodowała segregację materiału glebowego, co jeszcze bardziej pogorszyło jego właściwości pod kątem przydatności do rekultywacji. Równocześnie przemyty materiał podlegał erozji eolicznej, tworząc wydmy (fot. 2).

Doświadczenia prowadzone na zwałowisku od roku 1986 wykazały, że zastosowane dawki azotu w wysokości $100 \text{ kg N}\cdot\text{ha}^{-1}$ spowodowały bardzo duże zmiany, które ostatecznie zahamowały proces erozji. Na poletkach nawożonych wspomnianą dawką azotu pojawiła się roślinność zielna (trawy i inne gatunki), która całkowicie pokryła powierzchnię zwałowiska. Zastosowane nawożenie wyraźnie poprawiło też kondycję drzew. Zaczęły się one prawidłowo rozwijać. Pewnym jest, że dla ograniczenia zjawiska erozji na tych terenach powinny być stosowane krótsze stoki. Powinno się również stosować zabiegi uprawowe w poprzek spadków. Wymienione zabiegi powinny wyraźnie ograniczyć erozję. Najważniejszym jest ograniczenie erozji w początkowym okresie wzrostu drzew, ażeby w tym okresie rośliny dobrze się ukorzeniły i opanowały powierzchnię. W innym przypadku rozwinię się erozja – następstwa uwidoczniło na fotografiach 1-3.

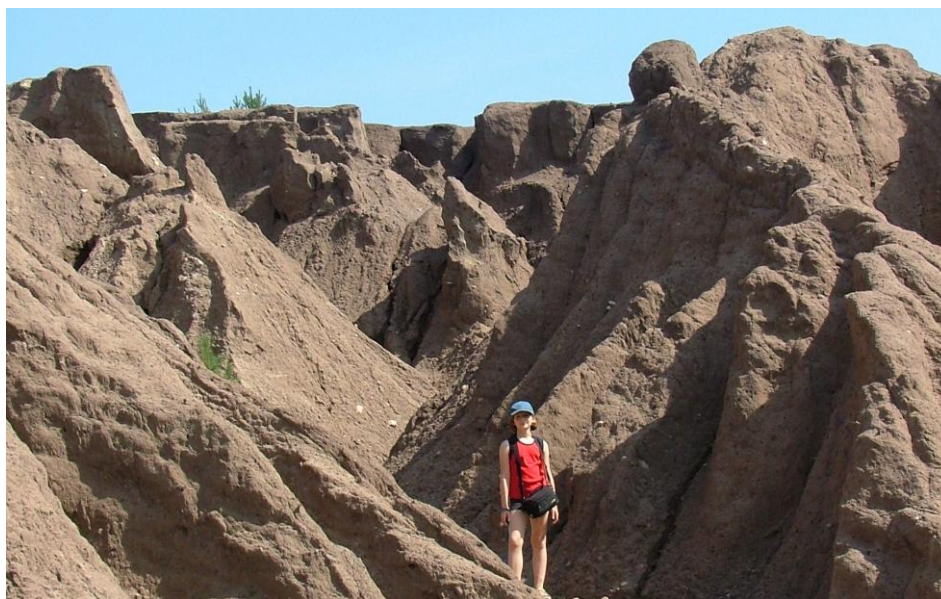
Przy spadkach terenu wynoszących 3% rozwinęła się erozja wąwozowa (fot. 3). Erozja ta objęła dużą część rekultywowanych powierzchni. Przyczyn erozji wąwozowej na wyrobiskach w rejonie Łęknicy należy upatrywać w dużej podatności materiału glebowego na erozję, kształtowaniu zbyt długich stoków oraz braku zwartej okrywy roślinnej na omawianym terenie.

Fot. 3. Silna erozja wąwozowa hald pokopalnianych

Phot. 3. Strong ravine erosion of post-mining heaps

Poważnym błędem było formowanie zboczy o długości niekiedy około 200 m. Przy tak długich zboczach nasilenie erozji było bardzo duże.

Zapobieganie erozji na tych terenach jest możliwe poprzez: skrócenie długości stoków, formowanie tarasów, uprawę w poprzek nachylenia stoków, stosowanie wyższych dawek azotu przed sadzeniem drzew oraz głębsze spulchnianie gruntów co może zwiększyć wsiąkanie wody w głąb profilu i jednocześnie zmniejszać spływy powierzchniowe.
