PIONTEK MARLENA\*, LECHÓW HANNA\*\*

## DETERIORACJA ELEWACJI ZEWNĘTRZNYCH WYWOŁANA BIOFILMEM

## **DETERIORATION OF THE EXTERNAL FAÇADE CAUSED BY BIOFILM**

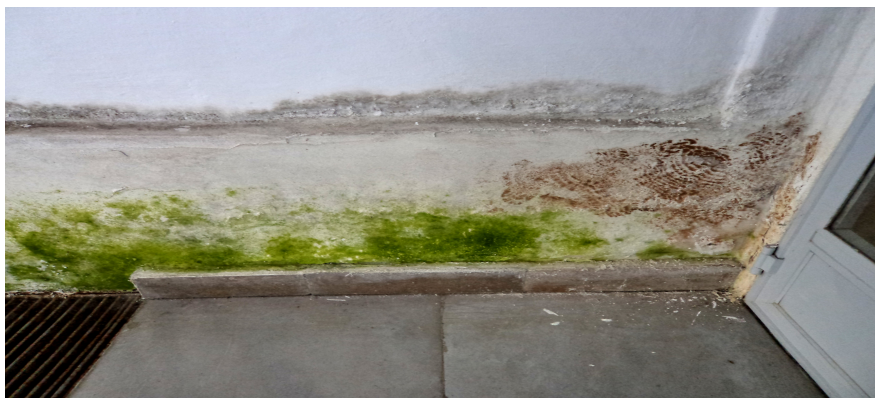
*Fot. 1. Przykładowa elewacja z widoczną korozją biologiczną - budynek stołówki do remontu, UZ*

*Phot. 1. Sample elevation with a visible biological corrosion - canteen building for renovation, University of Zielona Góra*

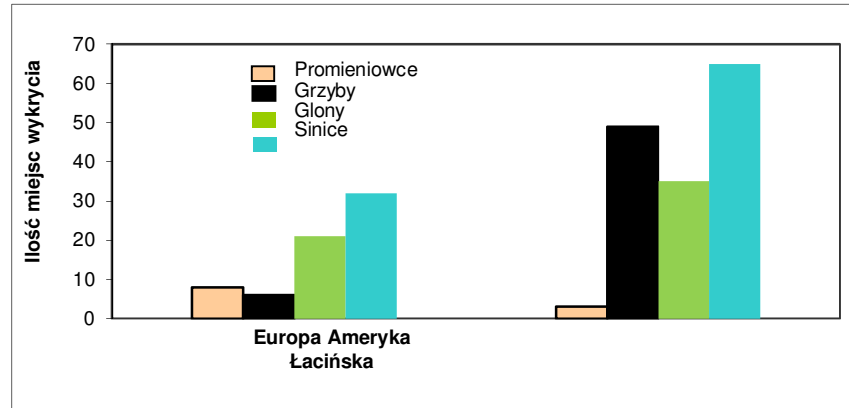
Rys. 1. Ilościowe zestawienie miejsc, w których wykryto organizmy z danej grupy jako główny składnik biomasy na budynkach w Europie i Ameryce Łacińskiej [Gaylarde i Gaylarde 2005]

Fig.1. Total number of sites where each microbial group was detected as major biomass on buildings in Europe and Latin America [Gaylarde i Gaylarde 2005].

Elewacje w zależności od położenia geograficznego i rodzaju materiału są kolonizowane przez grupy organizmów z różnym nasileniem (rys. 1, 2) [Gaylarde i Gaylarde 2005].

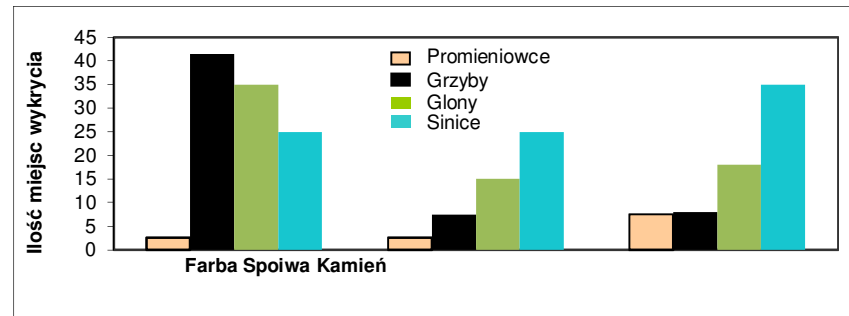
Rys.2. Porównanie ilościowe miejsc, w których poszczególne grupy mikroorganizmów miały największy udział w biomacie biofilmu utworzonego na farbie, spoiwie oraz kamieniu [Gaylarde i Gaylarde 2005]

Fig.2. Comparison of total number of sites at which each of the various groups of microorganisms was the major biomass in biofilms on paint, composites and stone [Gaylarde i Gaylarde 2005].

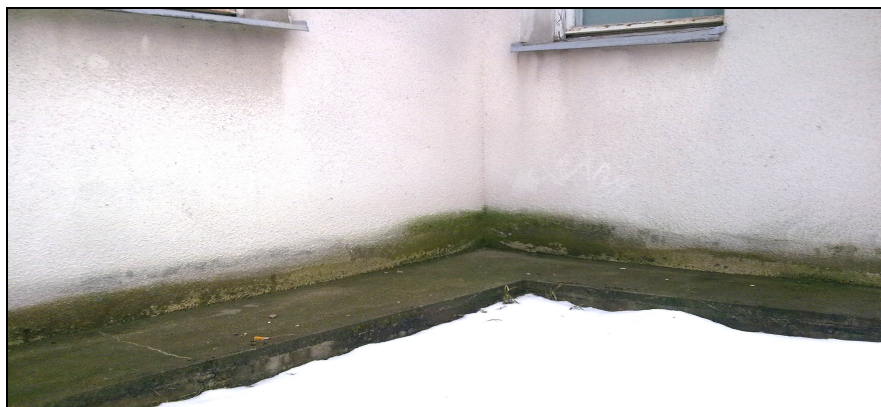
Fot. 2. Załamanie ściany z biokorozją – Hala Sportowa UZ  
Phot. 2. The collapse of the walls with biocorrosion – *Sports Hall of UZ*
