**WOJCIECH ECKERT\***

**BAROKOWY PAŁAC WE WŁOSTOWIE –  
CZY NADAL JEST ZABYTKIEM?**

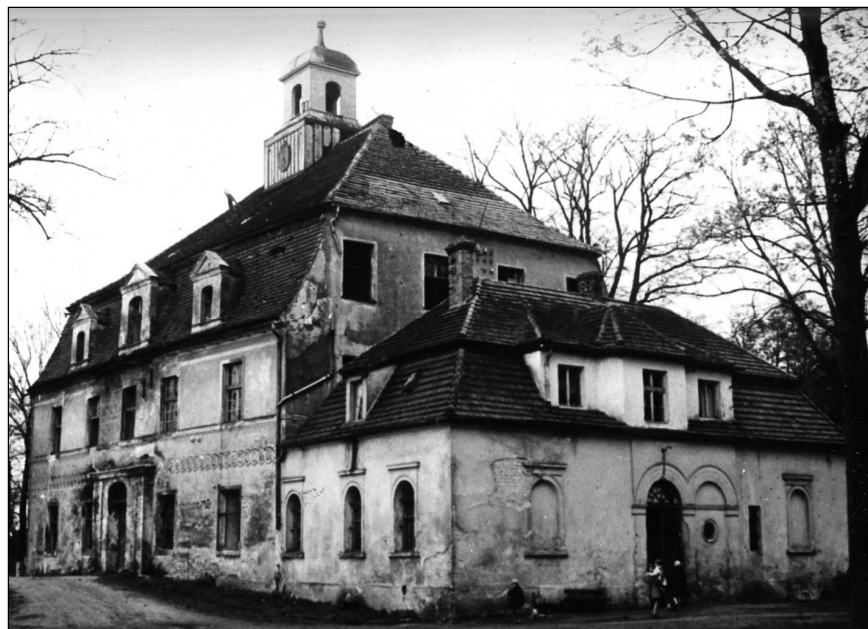
*Fot. 2. Pałac – widok od północnego zachodu, stan z 1959 r. [Kąsinowska 1978]*  
*Phot. 2. Palace – a view from the north-west, state in 1959 [Kąsinowska 1978]*

W ostatecznym kształcie pałac był budynkiem założonym na planie zbliżonym do kwadratu, posiadał dwie kondygnacje, piwnice oraz użytkowe poddasze. Był nakryty wysokim mansardowym dachem krytym dachówką, zwieńczonym sygnaturką z zegarem. Od zachodu i wschodu do korpusu głównego przylegały parterowe przybudówki: zachodnia, o szerokości nieco większej niż budynek główny, i wschodnia – mniejsza, dostawiona w południowej części elewacji. Obie nakryte były dachami mansardowymi. Elewacja frontowa pałacu, zwrócona w kierunku północnym, zakomponowana była jako pięciosiowa. W osi środkowej znajdowało się wejście główne. Umieszczono je w otworze zamkniętym łukiem koszowym i ujęto prostym portalem wzbogaconym lizenami. Do wejścia prowadziła rampa o niewielkim nachyleniu, pod którą znajdowały się drzwi do piwnic. W dolnej połaci dachu rozmieszczono symetrycznie trzy lukarny zamknięte trójkątnymi szczytami. Skromną dekorację fasady tworzyły profilowane obramienia otworów okiennych, geometryczny fryz oraz gzymsy: koronujący i podokienny. Elewację ogrodową opracowano analogicznie jak fasadę, z tym że wejście i okno nad nim ujęto parą lizen. Wejście poprzedzone było gankiem o drewnianej konstrukcji, do którego prowadziły jednobiegowe szerokie schody. Elewacje przybudówek artykułowane były identycznie opracowanymi otworami okiennymi – wszystkie zamknięte były łukiem pełnym, wsparte na wydatnym podokienniku i zwieńczone prostym gzymsem [Kąsinowska 1978].

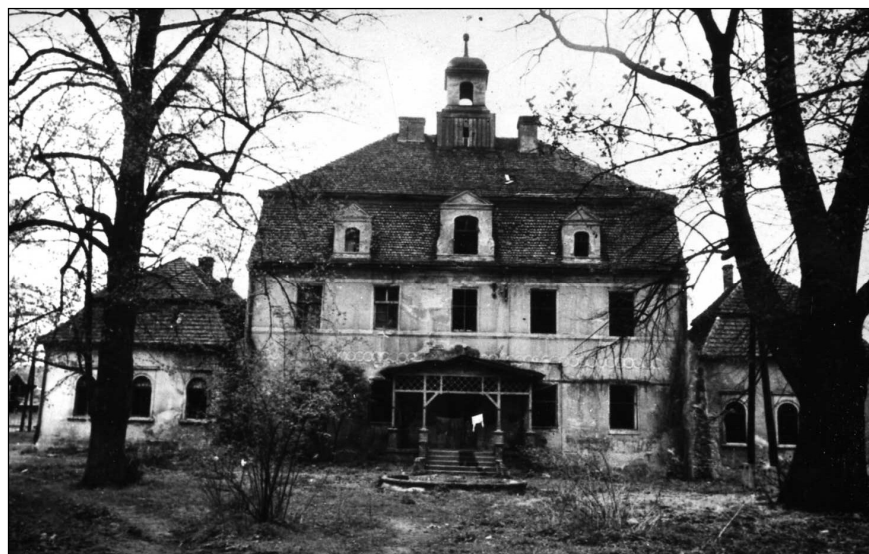
*Fot. 3. Pałac – elewacja południowa, stan z 1959 r. [Kąsinowska 1978]*  
*Phot. 3. Palace – the southern elevation, state in 1959 [Kąsinowska 1978]*

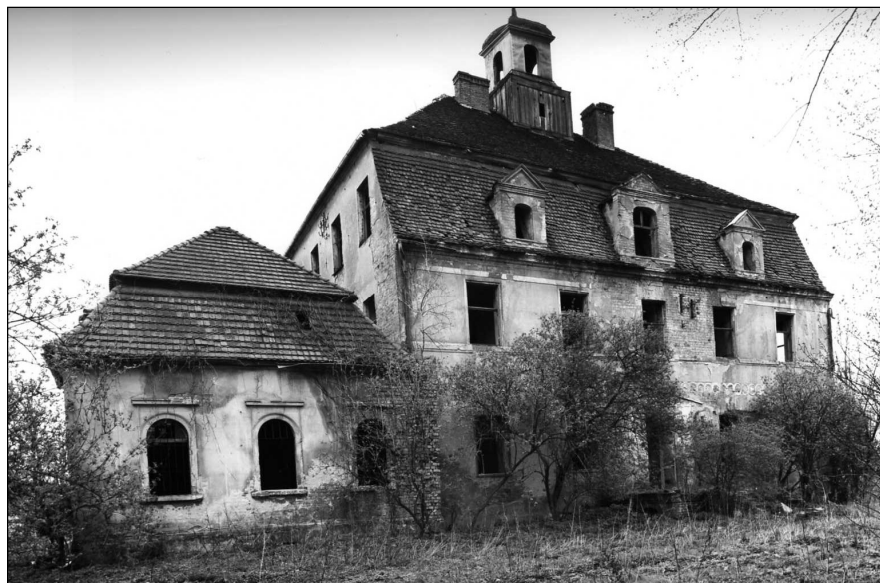
*Fot. 4. Pałac – elewacja południowa, stan z 1978 r. [Kąsinowska 1978]*  
*Phot. 4. Palace – the southern elevation, state in 1978 [Kąsinowska 1978]*

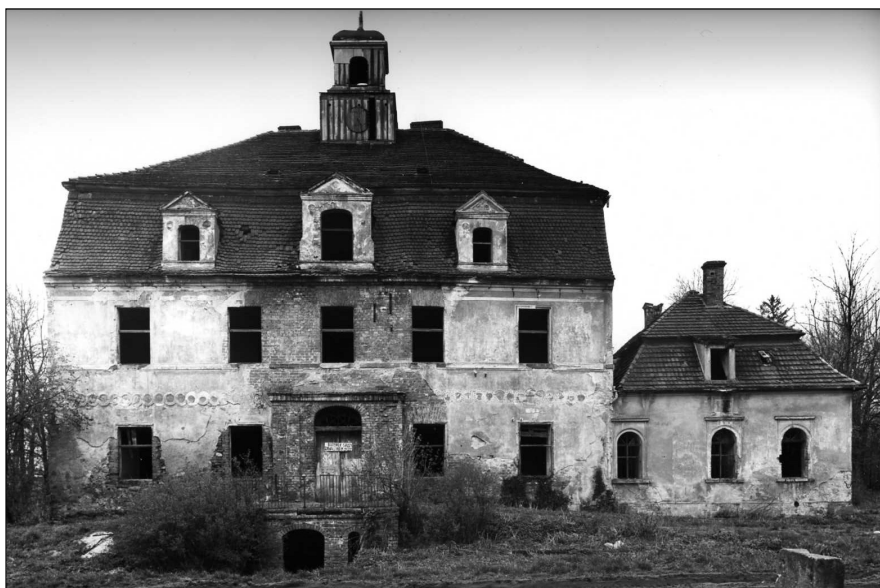
*Fot. 5. Pałac – fasada, stan z 1978 r. [Kąsinowska 1978]*  
*Phot. 5. Palace facade in the 1978 [Kąsinowska 1978]*

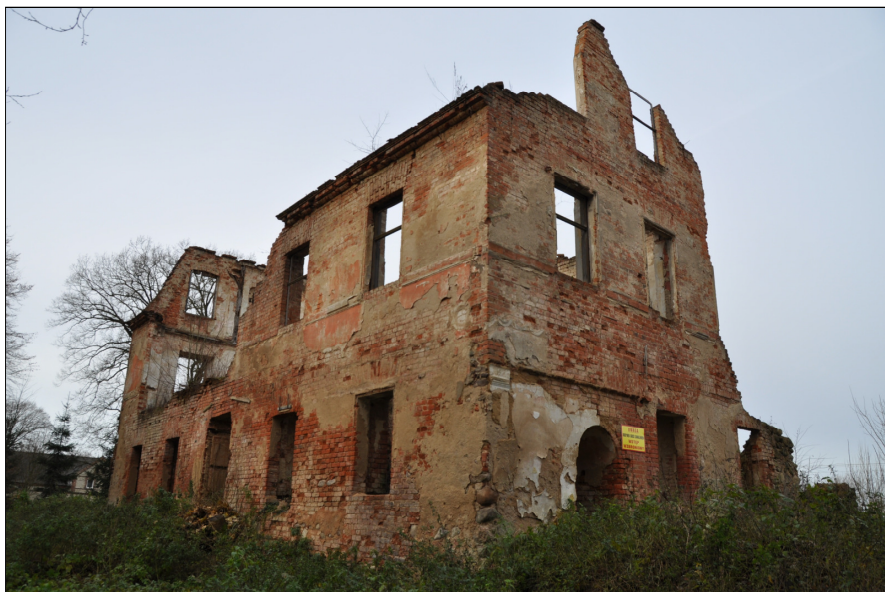
*Fot. 6. Włostów, pałac. Widok od południowego wschodu [Eckert 2015]*  
*Phot. 6. Włostów, palace. A view from the south-east [Eckert 2015]*

poziomu gzymsu koronującego, fragment ściany wschodniej w najwyższym punkcie sięgający nad okno poddasza, oraz fragment fasady obejmujący niewielki odcinek muru parteru z jednym otworem okiennym. W części zachowała się podłużna ściana wewnętrzna (równoległa do elewacji). Ściany są na fragmentach spękane, miejscami występują braki w konstrukcji nadproży, ubytki w licu muru i luźne cegły w koronie. Występuje silne zawilgocone oraz z liczne ubytki warstwy tynku. Na elewacji południowej oraz wschodniej zachowały się szczerkowo fragmenty dekoracji architektonicznych – fragmenty gzymsów, a w pomieszczeniach na parterze elementy wystroju sztukatorskiego. Pod poziomem gruntu znajdują się częściowo zasypane piwnice. Wejście do nich jest utrudnione, ale widoczne są fragmenty zachowanych sklepień krzyżowych i kolebkowych. Jedynie na fragmentach zachowały się ceramiczne sklepienia nad parterem. Drewniane stropy nie istnieją. Nie zachowała się konstrukcja więźby ani dach. Teren pałacu jest zagruzowany, porośnięty trawą i samosiejkami drzew i krzewów.

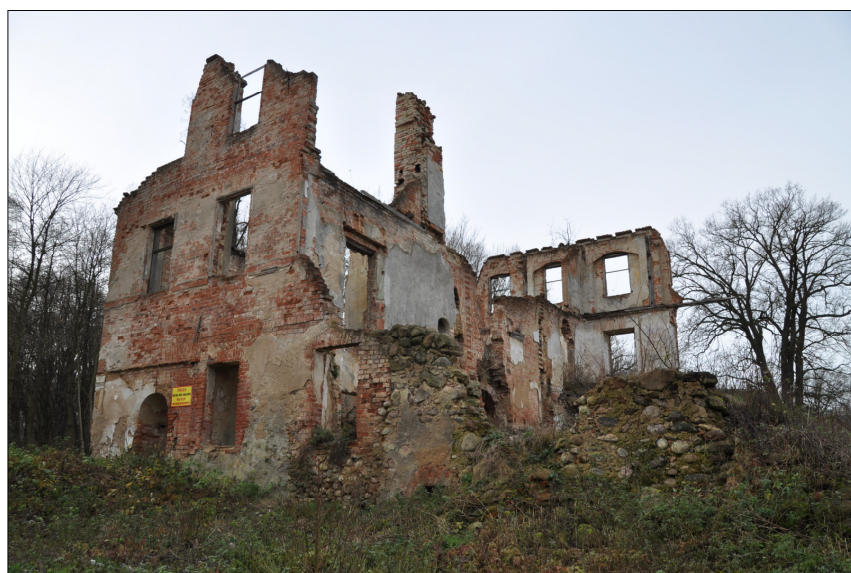
*Fot. 7. Włostów, pałac. Widok od wschodu [Eckert 2015]*  
*Phot. 7. Włostów, palace. A view from the east [Eckert 2015]*

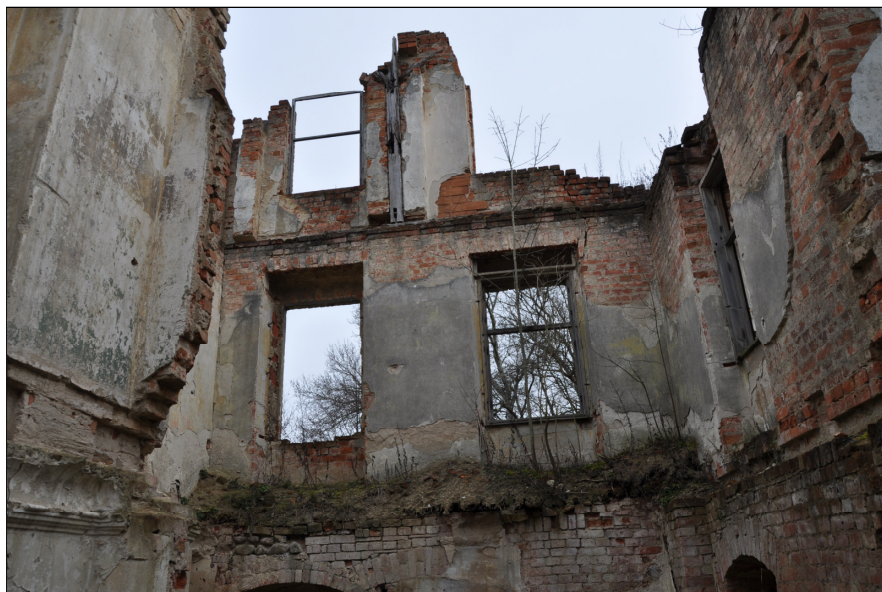
*Fot. 8. Włostów, pałac. Wnętrze w części południowo-wschodniej [Eckert 2015]*  
*Phot. 8. Włostów, palace. Interior in the south-eastern part [Eckert 2015]*

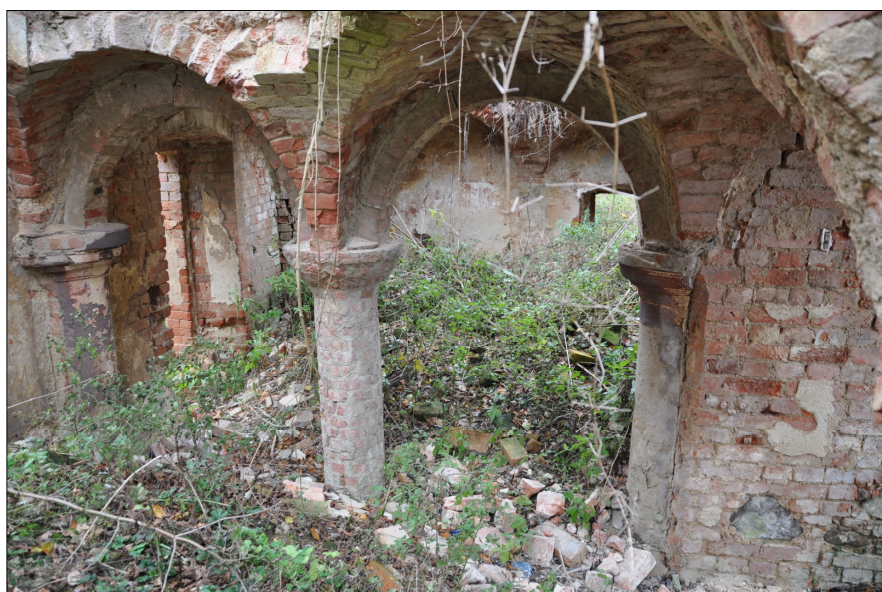
*Fot. 9. Włostów, pałac. Wnętrze w części południowej [Eckert 2015]*  
*Phot. 9. Włostów, palace. Interior in the southern part [Eckert 2015]*

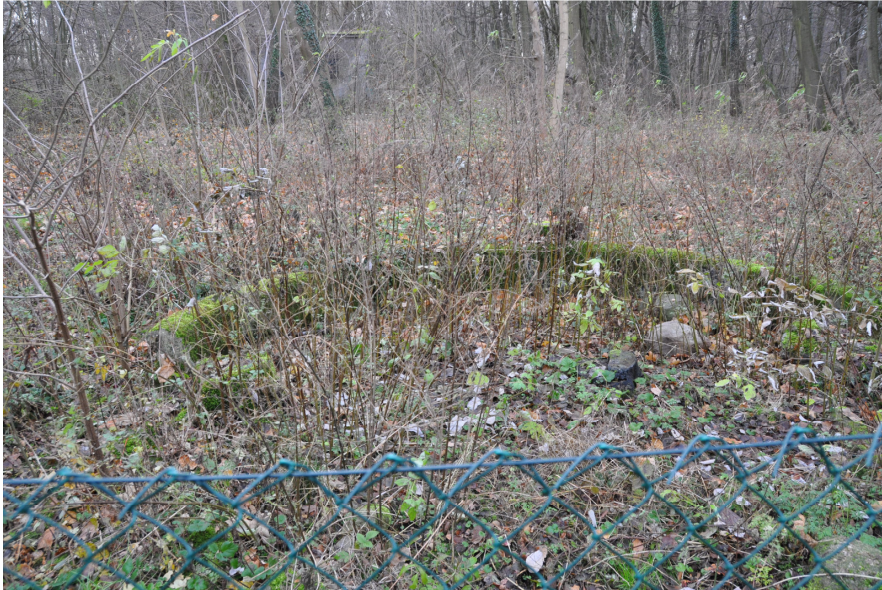
*Fot. 10. Włostów, relikty fontanny od strony parku [Eckert 2015]*  
*Phot. 10. Włostów, residues of the park fountain [Eckert 2015]*

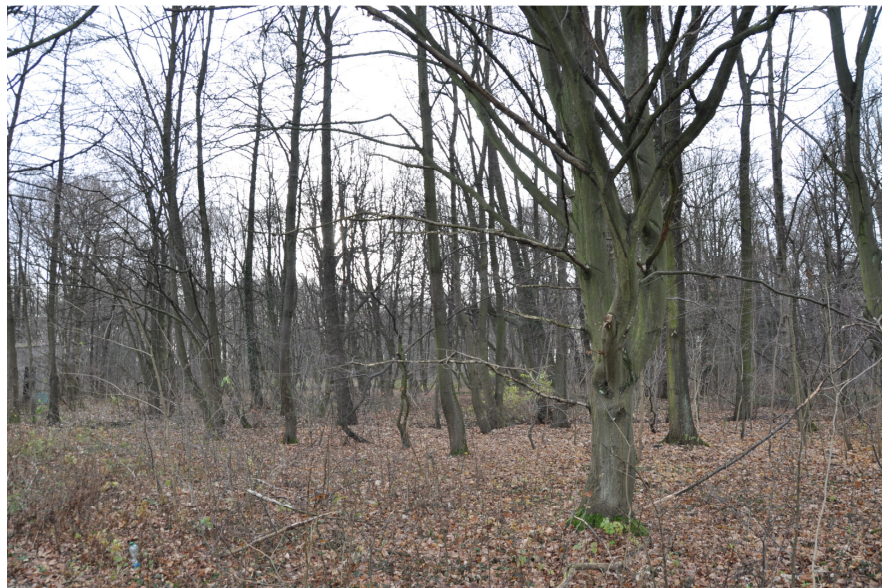
*Fot. 11. Włostów, pozostałości parku [Eckert 2015]*  
*Phot. 11. Włostów, remnants of the park [Eckert 2015]*

Pomimo złego stanu zachowania ruiny pałacu we Włostowie pozostają nadal centralnym elementem historycznego zespołu pałacowo-parkowo-folwarcznego. Park krajobrazowy rozciągający się na południe od siedziby pomimo wieloletniego braku pielęgnacji wyróżnia się cennym starodrzewem, z dominującym lipami, dębami i głogami, a także rzadkimi odmianami drzew niespotykanych w okolicy. Bogaty układ wodny składający się pierwotnie z czterech stawów i systemu kanałów jest zaniedbany. Zachowały się relikty fontanny przy południowej elewacji. Park, pomimo częściowego zatarcia kompozycji zieleni, osi widokowych i układu komunikacyjnego, pozostaje nadal cennym założeniem krajobrazowym, szczególnie wartościowym ze względu na autora projektu – Eduarda Petzolda. Spośród zabudowań folwarcznych rozlokowanych pierwotnie po północnej stronie pałacu, do dziś przetrwały jedynie dwa historyczne budynki: dawna stajnia i dom mieszkalno-gospodarczy. Obok nich wzniesiono współczesne budynki gospodarcze. Dawny zespół folwarczny, w skład którego wchodzi: pałac, park, stajnia, dom mieszkalno-gospodarczy, jest ujęty w wojewódzkiej ewidencji zabytków.
