**WPLYW USTALEŃ MIEJSCOWEGO PLANU  
ZAGOSPODAROWANIA PRZESTRZENNEGO  
NA TERENY OBJĘTE PLANEM**

*W artykule przedstawiono podstawowe pojęcia związane z uchwalaniem miejscowego planu zagospodarowania przestrzennego oraz sytuację terenową i geologiczną na obszarze objętym planowaną zmianą miejscowego planu zagospodarowania przestrzennego. Zmiany proponowane w planie miejscowym dotyczyły przeznaczenia nowych terenów pod budownictwo mieszkaniowe oraz pod budownictwo komunikacyjne i spotkały się z dużym sprzeciwem mieszkańców pobliskich osiedli. W pracy zostały przeanalizowane warunki gruntowo-wodne omawianego obszaru oraz możliwe niekorzystne oddziaływania ustaleń planu miejscowego na objęte nim tereny.*

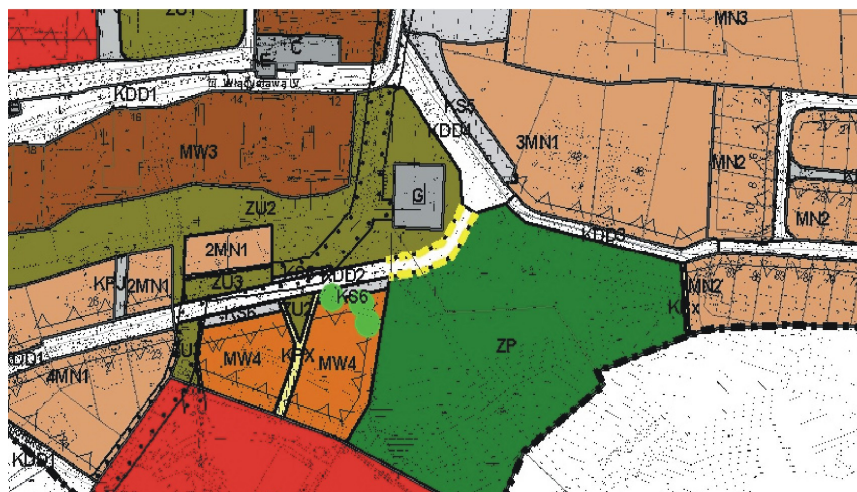
Rys. 1. Fragment miejscowego planu zagospodarowania przestrzennego w rejonie ul. Władysława IV i ul. Niecałej w Zielonej Górze

Fig. 1. Part of the local development project in the area Wladyslaw IV and Niecala street in Zielona Góra

W roku 2011 Urząd Miasta w Zielonej Górze podjął prace mające na celu uchwalenie miejscowego planu zagospodarowania przestrzennego w rejonie ul. Władysława IV i ul. Niecałej w Zielonej Górze (rys. 1). Pierwsza wersja planu miejscowego została poddana korekcie i wprowadzono do niej uwagi wniesione do planu w odpowiednim trybie. Obecnie po wyłożeniu do publicznego wglądu jest druga wersja planu miejscowego, w której to w szczególności przyjrzymy się obszarowi położonemu na Osiedlu Braniborskim pomiędzy ulicami Władysława IV, Niecałą i Braniborską.

W związku z planowaną zmianą miejscowego planu zagospodarowania przestrzennego na obszarze Osiedla Braniborskiego, należy zwrócić uwagę na możliwe skutki proponowanych zmian. Zmiany, które budzą największe kontrowersje dotyczą lokalizacji zabudowy mieszkaniowej wielorodzinnej (tereny oznaczone na rys. 1 jako MW4) oraz drogi łączącej istniejącą ulicę Braniborską i ulicę Podgórną, która według projektu ma przebiegać wzdłuż terenu zieleni urządzonej parkowej (rys. 1 – oznaczenia KDD2 i KDD4 oraz żółta przerywana linia pomiędzy KDD2 i KDD4).

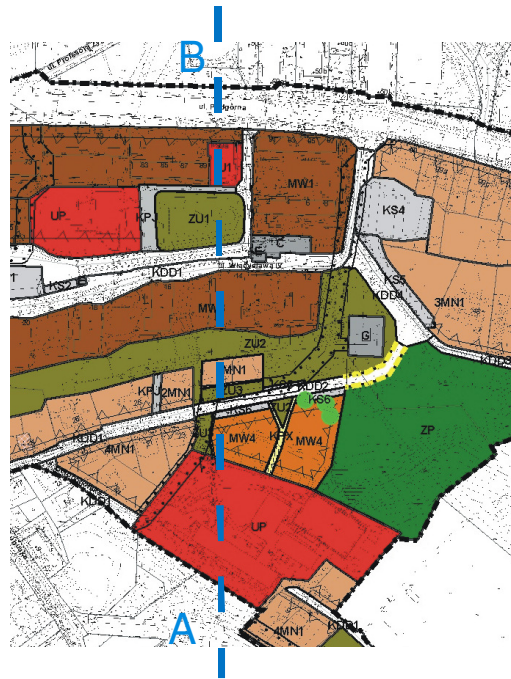
Rys. 3. Fragment miejscowego planu zagospodarowania przestrzennego wraz linią przekroju

Fig. 3. Part of the local development project with section line

Na terenie Osiedla Braniborskiego objętego planem miejscowym, znajdują się strefy silnych zaburzeń glacitektonicznych (rys. 2). Szczególnie niebezpieczna sytuacja występuje w rejonie ulicy Władysława IV, gdzie występują strefy silnych zaburzeń glacitektonicznych połączone z bardzo skomplikowanym ukształtowaniem terenu, charakteryzującym się dużymi spadkami (rys. 3 i 4).

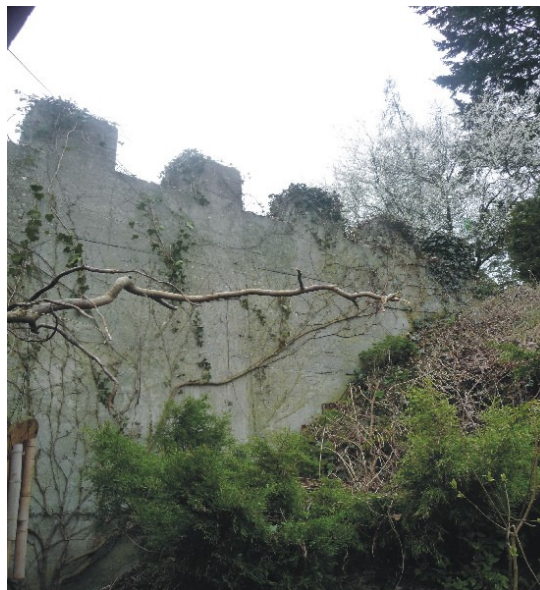
*Fot. 1. Mur oporowy wykonany w celu wzmocnienia zbocza przy ul. Braniborska – Władysława IV*

*Phot. 1. Retaining wall constructed in order to strengthen the slope at Braniborska - Wladyslaw IV streets*

Skutkiem przeprowadzonych badań i ekspertyz było wzmocnienie zbocza przy ul. Braniborskiej murem oporowy o wysokości około 5 m, znajdującym się obecnie na działce zabudowanej przy położonej przy ul. Braniborskiej 28 (rys. 4 i fot. 1). Dodatkowo na zbocze został nawieziony materiał gruntowy o miąższości około 2 m i wykonano nasadzenia drzew i krzewów w celu wzmocnienia struktury zbocza. Proponowano również zdjęcie VII ostatnich pięter w budynkach wysokich położonych przy ul. Władysława IV w celu zmniejszenia obciążenia gruntu. W przeprowadzonej w 1995 roku ekspertyzie [Ekspertyza 1995] można przeczytać, że budynki położone przy ul. Władysława IV są zlokalizowane na zarówno w strefie silnych zaburzeń glacictektonicznych (krawędź morfologiczna), jak i na nieeksploatowanych warstwach węgla brunatnego, a niewłaściwe zagospodarowanie zbocz może powodować sufozję podziemną (wplukiwanie gruntu przez wody podziemne).

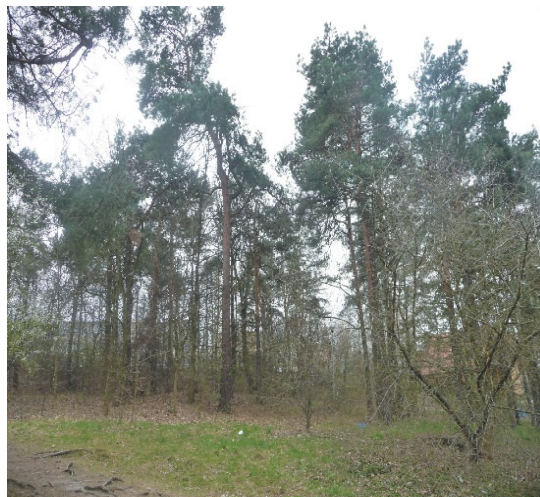
*Fot. 2. Drzewa przeznaczone pod wycinkę na obszarach przeznaczonych pod zabudowę i drogę*

*Phot. 2. Trees marked for felling in areas designated for development and road*

- wycięcie drzew pod przyszłe tereny osiedlowe oraz drogę (fot. 2) spowoduje zachwianie warunków gruntowo wodnych, co może skutkować nierównomiernym osiadaniem podłoża, a w konsekwencji pękaniem i uszkodzeniem budynków położonych na obszarach zaburzonych glacytektonicznie;

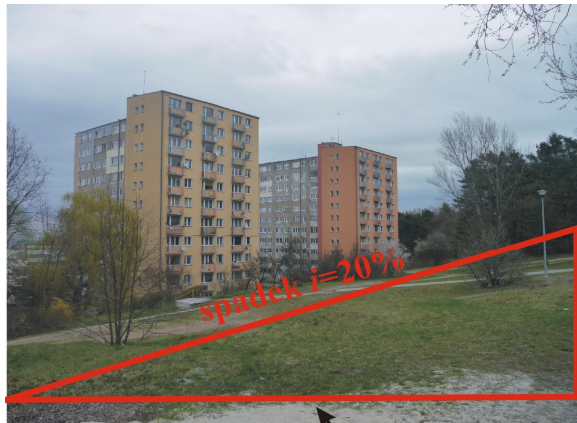
Różnica wysokości pomiędzy osią ul. Braniborskiej a dołem skarpy przy ul. Władysława IV (około 10m)

Odległość pomiędzy osią ul. Braniborskiej a dołem skarpy przy ul. Władysława IV (około 50m)

*Fot. 3 Spadek zbocza od ul. Braniborskiej w kierunku ul. Władysława IV*  
*Phot. 3. Decrease in slope from the Braniborska street toward the Władysław IV street*

- usunięcie systemów korzeniowych drzew wysokich przeznaczonych pod wycinkę spowoduje zwiększoną erozję i spływ nie zabezpieczonych mas ziemnych. W tym przypadku istotny jest fakt, że na omawianym terenie występują bardzo duże spadki (około 20%) – na odcinku około 50 m od osi ul. Braniborskiej do wieżowców przy Władysława IV różnica wysokości wynosi około 10 m (fot. 3). Nawet w chwili obecnej podczas intensywnych opadów deszczu następuje spływ gruntu w kierunku wieżowców położonych przy Władysława IV, powodując niedrożność kanalizacji deszczowej, co w konsekwencji prowadzi do zalewania piwnic;

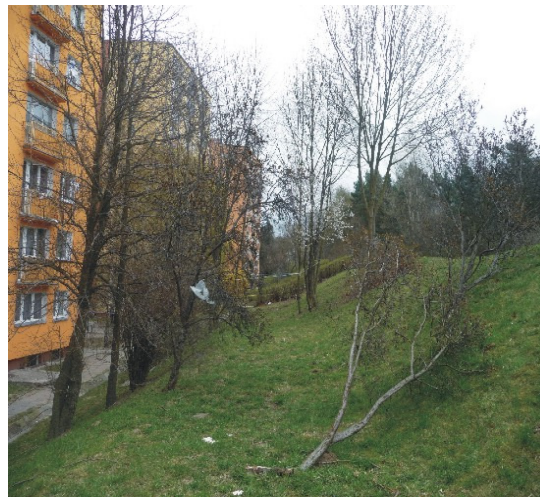
*Fot. 4. Spadek zbocza od ul. Braniborskiej w kierunku ul. Władysława IV*  
*Phot. 4. Decrease in slope from the Braniborska street toward the Władysław IV street*
