ARKADIUSZ BIENIEK, ANDRZEJ ŁACHACZ*

REKULTYWACJA GRUNTÓW POGÓRNICZYCH KOPALNI TORFU „BUDWITY”

RECLAMATION OF POSTMINING AREAS OF THE "BUDWITY" PEAT EXCAVATION

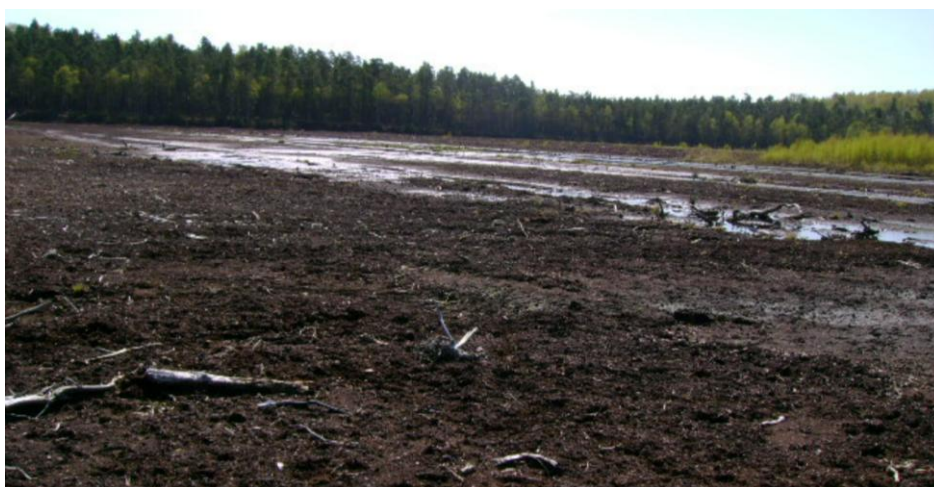
Fot. 1. Odsłonięta powierzchnia spągowego torfu – poziom wody gruntowej przy powierzchni terenu. Dobre warunki do regeneracji procesu torfotwórczego po rekultywacji technicznej

Photo 1. Exposed surface of bottom peat layer – the ground water level is close to the surface. After technical stage of reclamation there are proper conditions to commence the peat-forming process

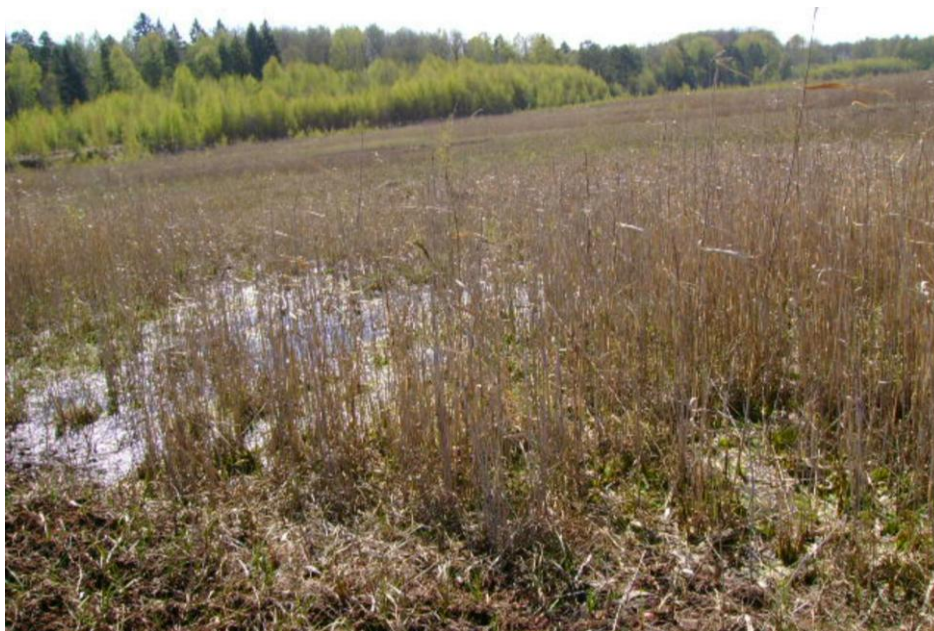
Fot. 2. Wypełnione wodą dolinki pokryte trzciną pospolitą (*Phragmites australis* (Cav.) Trin. ex Steud) i torfowcem spiczastolistnym (*Sphagnum cuspidatum* Ehrh. ex Hoffm.)

Photo. 2. Hollows filled with water are overgrown with common reed (*Phragmites australis* (Cav.) Trin. ex Steud) and peatmoss (*Sphagnum cuspidatum* Ehrh. ex Hoffm.)

W większości (>50%), obszar pokryty jest wielogatunkową roślinnością torfotwórczą (fot. 2). Torfy poziomu powierzchniowego mają strukturę włóknistą, są powiązane siatką korzeni roślin, a miejscami wykazują cechy luźno złożonego, rozsypującego się murszu torfiastego.

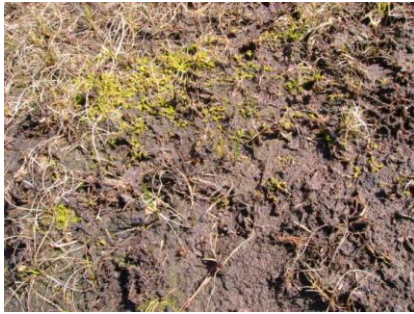
A - Mchy torfowce kolonizują odsłonięty torf; B - *Sphagnum cuspidatum* w zawodnionej dolince; C - Odpowiedni poziom wody dla regeneracji procesu torfotwórczego; D - Rosiczka okrągłolistna (*Drosera rotundifolia*) na regenerowanej powierzchni torfowiska; E - Przesuszona powierzchnia torfowa. Za sucho do regeneracji procesu torfotwórczego. Kępy wełnianki pochwowatej (*Eriophorum vaginatum*); F - Mineralny grządzik (pagórek) odsłonięty w wyniku eksploatacji torfu;

A - *Sphagnum* mosses encroaching on bare peat; B - *Sphagnum cuspidatum* in waterlogged hollow; C - Proper water level for peat-forming process; D - *Drosera rotundifolia* on peat surface; E - Overdried peat surface - too dry for peat-forming process. Tussocks of *Eriophorum vaginatum*; F - Mineral (sandy) hummock exposed as a result of peat excavation.

Kępami rośnie wełnianka pochwowata (*Eriophorum vaginatum* L.), (fot. 3E), a pojawiają się także inne gatunki, w tym siewki drzew i krzewów i gatunki segetalne. Pojawiają się tam mchy torfowce (fot. 3A), lecz ich udział jest znikomy, a częściej występują mchy brunatne: płonnik cienki (*Polytrichum strictum* Brid.), zgliszczyn gruszkowaty (*Leptobryum pyriforme* (Hedw.) Wils.), złotowłos wysmukły (*Polytrichastrum longisetum* (Brid.) G.L. Smith.). Sukcesja roślinna na mineralnych wyniesieniach rozpoczęła się wcześniej, gdyż miejsca te zostały odsłonięte w wyniku eksploatacji torfu na początku pracy kopalni. W jej wyniku pojawiły się gatunki drzew i krzewów: sosna zwyczajna (*Pinus sylvestris* L.), brzoza brodawkowata (*Betula pendula* Ehrh.), brzoza omszona (*B. pubescens* Ehrh.), kruszyna pospolita (*Frangula alnus* Mill.) i inne (fot. 3F). W warstwie zielnej dominuje trzcinnik piaskowy (*Calamagrostis epigejos* (L.) Roth). Dalsza ewolucja takich miejsc zmierzać będzie w kierunku wykształcenia zbiorowisk leśnych.
