IWONA MARKUSZEWSKA \*

## REGENERACJA KRAJOBRAZU PO EKSPLOATACJI SUROWCÓW ILASTYCH CERAMIKI BUDOWLANEJ W WIELKOPOLSCE

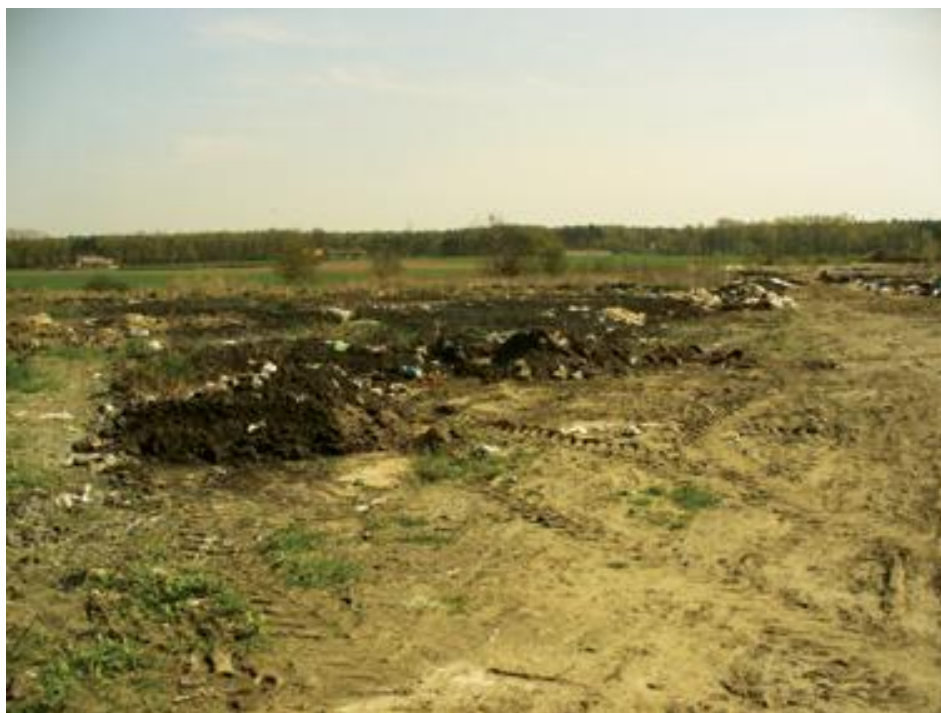
Zorganizowane i odpowiednio przygotowane składowiska odpadów (Ustawa o odpadach) nie stanowią zagrożenia dla środowiska przyrodniczego. Składowisko odpadów na obszarze poeksploatacyjnym C-4 Krotoszyn (fot. 1) początkowo było nielegalne, jednak z czasem funkcjonowanie tego obiektu dostosowano do obowiązujących norm i wymogów prawnych. Misa wyrobiska posiada tylko naturalną izolację, ale prowadzony monitoring jakości wód podziemnych pozwala kontrolować ich wpływ na środowisko. Składowisko odpadów w Mikstacie, znajdujące się w jednej z nieczynnych glinianek, również nie posiadało sztucznej izolacji misy. Jednak przeprowadzona ekspertyza wód odciekowych wykazała, że z wysypiska przenikają do gleby oraz wody gruntowej znaczne ilości zanieczyszczeń. W związku z powyższym podjęto decyzję o zamknięciu składowiska [Decyzja ...]. Pomimo zakazu nadal, ale już nielegalnie, składowane są tu odpady.

Fot. 1. Wysypisko odpadów w na obszarze poeksploatacyjnym C-4 Krotoszyn  
Photo 1. The refuse tip in the C-4 Krotoszyn post-mining area

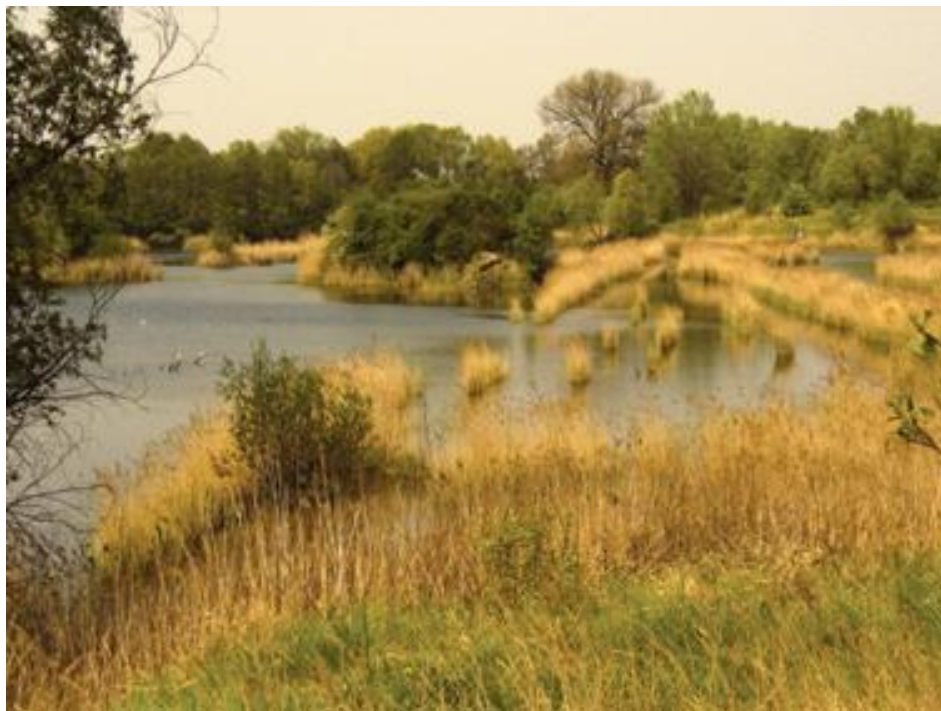
się cenne przyrodniczo potwierdza utworzenie na obszarze poeksploatacyjnym w Poznaniu dwóch użytków ekologicznych „Kopanina I” i „Kopanina II”. Glinianki stały się siedliskiem ptactwa błotnego (fot. 2), a paradoksalnie tereny te nie istniałyby, gdyby nie działalność człowieka.

*Fot. 2. Użytek ekologiczny na terenie Kopaniny*  
*Photo 2. The ecological grounds in the Kopanina post-mining area*

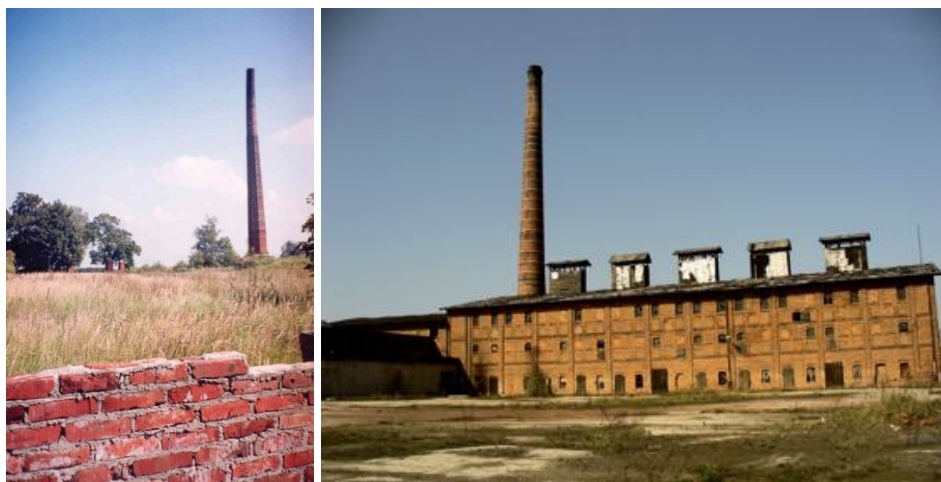
Cechą charakterystyczną obszarów związanych z eksploatacją surowców ilastych, jest przetwarzanie wydobytego surowca w cegielniach. Zwykle znajdują się one w obrębie terenu górniczego lub w jego bliskim sąsiedztwie. Większość cegielni po zamknięciu kopalni została zlikwidowana przez przedsiębiorstwa górnicze (Mosina-Pozegowo, Winiary, Rypinek 2, C-4 Krotoszyn) lub rozebrana przez pobliską ludność (Stare Dymaczewo, Tyniec, Biadki - fot. 3, Rypinek 1, Kopanina). Pozyskiwane cegły z zabudowy przemysłowej zostały prawdopodobnie wykorzystane jako wtórny materiał budowlany. W stosunkowo dobrym stanie zachowały się cegielnie Kotowo i C-3 Krotoszyn, jednak są

one systematycznie niszczone, odkąd stały się miejscem spotkań marginesu społecznego. W bardzo dobrym lub dobrym stanie znajdują się te cegielnie, w których odbywa się produkcja (Witaszyce, Mikstat-Pustkowie, C-2 Krotoszyn), bądź prowadzony jest nadzór nad tymi obiektami (Piwonice fot. 4, Przygodzice).

*Fot. 3-4. Cegielnie w Biadkach i w Kaliszu*  
*Photo 3-4. The brickyards in Biadki and Kalisz*

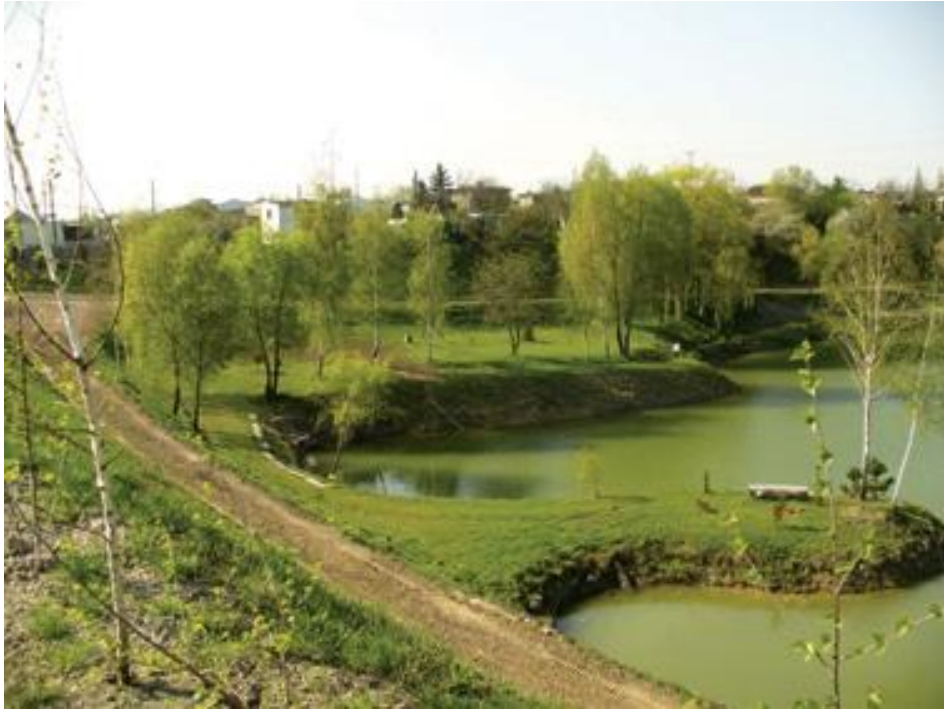
Pełne zagospodarowanie obszarów poeksploatacyjnych dla celów rekreacyjnych przeprowadzono jedynie w Piwonicach, zaś częściowo na terenie pogórnym Rypinek 2. Jednak w obu przypadkach obszary te są własnością prywatną, a w związku z tym nie dziwi fakt przeprowadzonej rewitalizacji.

*Fot 5. Zrekultywowany teren poeksploatacyjny Piwonice*

*Photo 5. Reclaimed area Piwonice*
