Marta Danowska

## ARCHITEKTURA DAWNEGO BROWARU ZIELONOGÓRSKIEGO – PAMIĄTKA MIEJSCA I ESTETYKA ALTERNATYWNA

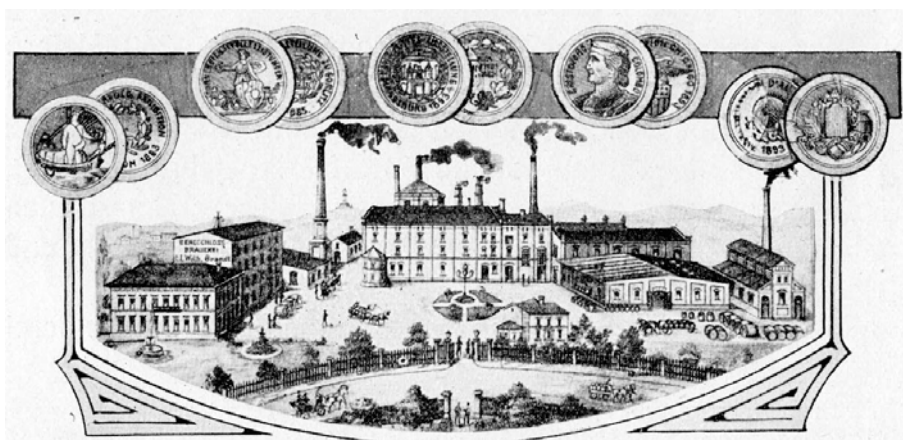
Ryc 1. Rycina reklamowa z wizerunkiem browaru sprzed roku 1890 [w:] G. Steiff, Grünberg in Schlesien mit Deutsch Wartenberg Kreis Grünberg in Wort und Bild, Leubnitz-Werdau, s. 66.

Według ryciny przedstawiającej Browar Zamkowy sprzed 1890 roku kompleks jawił się jako duże, zwarte i harmonijnie rozlokowane założenie<sup>20</sup>. Poszczególne budynki wpisywały się w prostokątny kształt wokół rozległego podwórza. Dominował monumentalny gmach słodowni z kilkoma kominami. Przystronny dziedziniec, na który prowadziła brama wjazdowa, został ozdobiony okrągłym gazonem z centralnie umieszczoną czteroramienną latarnią. Kolejnym dekoracyjnym akcentem była fontanna, znajdująca się przed budynkiem mieszkalnym. Funkcję ozdobną pełniły również rosnące przy ogrodzeniu drzewa i krzewy. Na rycinie, po prawej stronie, tuż obok pomieszczeń leżakowni można zaobserwować budynek z kominem, który posiadał ciekawą trójnawową formę bazyliki. Niestety, oprócz ryciny reklamowej nie zachowały się inne ślady jego istnienia.

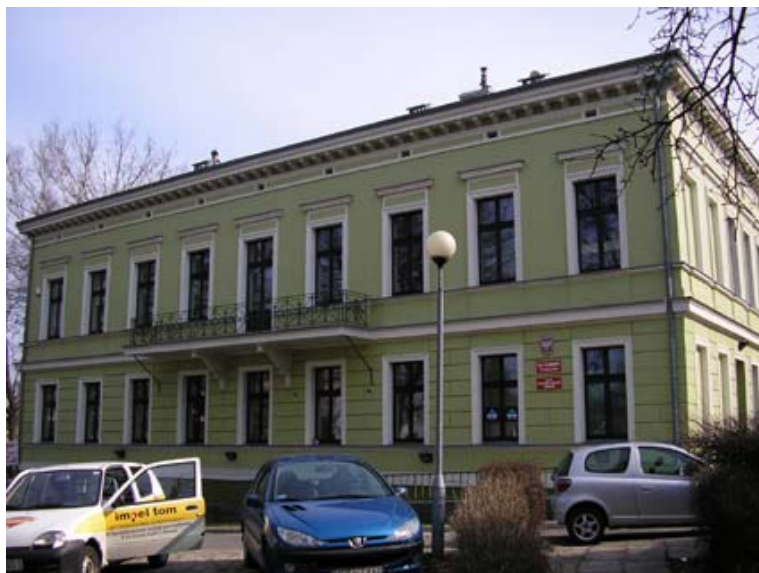
Ryc. 2. Elewacja zachodnia dawnego domu i biura właściciela browaru.  
Stan obecny. Fot. M. Danowska.

Ten neorenesansowy budynek, zbudowany na planie prostokąta, zajmuje północno-zachodnią częśći założenia i usytuowany jest niedaleko ulicy. Dwukondygnacyjny, podpiwniczony gmach charakteryzuje się zwartą bryłą, rozczłonkowaną ryzalitem we wschodniej części. Podziały wertykalne fasady zostały wyznaczone przez dziewięć osi okiennych. Prostokątne okna o prostej, profilowanej opasce, są w takim samym rozmiarze tak na parterze, jak i na piętrze. Wyjątek stanowi okno na piętrze w środkowej osi, które będąc oknem balkonowym sięga do podłogi (porte-fenêtre). Dodatkowo nad oknami w wyższej kondygnacji znajdują się proste naczółki. Wzmocniają one podziały horyzontalne, które dominują w wystroju fasady. Co-

kół, gzyms oddzielający partie cokołu od boniowanego parteru oraz pas między kondygnacjami, stanowią najwyraźniejsze podziały poziome. Węższe, profilowane pasy znajdują się w strefach podokiennych, nad płycinami. Najbardziej okazały i rozbudowany jest gzyms wieńczący, podtrzymywany przez rząd ozdobnych konsol w kształcie liścia akantu. Pod nim rozciąga się wąski pas z dziewięcioma małymi prostokątnymi otworami, z których każdy umieszczony jest nad poszczególnym oknem, w połowie szerokości. Dodatkowy akcent horyzontalny stanowi balkon umieszczony na piętrze, pod czwartym, piątym i szóstym oknem. Balkon posiada ozdobną metalową balustradę o dekoracji z motywem lilijek i oparty jest na dwóch dużych konsolach. Na bogate zdobienia wsporników w kształcie wolut składają się ornament perełkowy oraz wić roślinna.

Obecny stan budynku jest bardzo dobry. W 2000 roku został poddany gruntownemu remontowi i renowacji, łącznie z wymianą stolarki okiennej i drzwiowej.

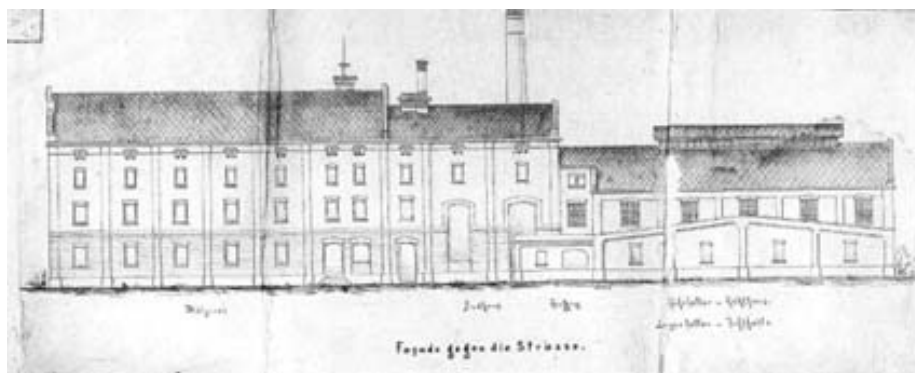
Ryc. 3. Projekt budynku produkcyjnego browaru, elewacja frontalna, 1872 r. (archwium).

Na podstawie zachowanych materiałów ikonograficznych można stwierdzić, iż pierwotnie fasada słodowni dzieliła się na dziewięć części. Została rozczłonkowana przez pilastry, zwieńczone prostymi głowicami i umieszczone na bazach w partii cokołu. Prostokątne okna zamknięte łukiem odcinkowym znajdowały się na każdej kondygnacji, od największych na parterze i piętrze, po mniejsze na drugim piętrze. W partii poddasza mieściły się małe, podwójne otwory okienne, zamknięte półkoliście. Podziały poziome wprowadzał gzyms oddzielający boniowany parter od piętra, gzyms wieńczący oraz wąski profilowany pas biegnący pod gzymsem wieńczącym i przechodzący w łuki nad podwójnymi okienkami. Każdy z dziewięciu segmentów elewacji posiadał oś okienną, z wyjątkiem części czwartej od strony południa, szerszej od pozostałych, określonej przez dwie osie okien. W tej części znajdował się również otwór drzwiowy. W dwóch osiach od południa początkowo znajdowały się duże, osiemnastopolowe okna, na wysokości pierwszej i drugiej kondygnacji. Pozostałe elewacje, tzn. północna i wschodnia, zostały potraktowane analogicznie do fasady.

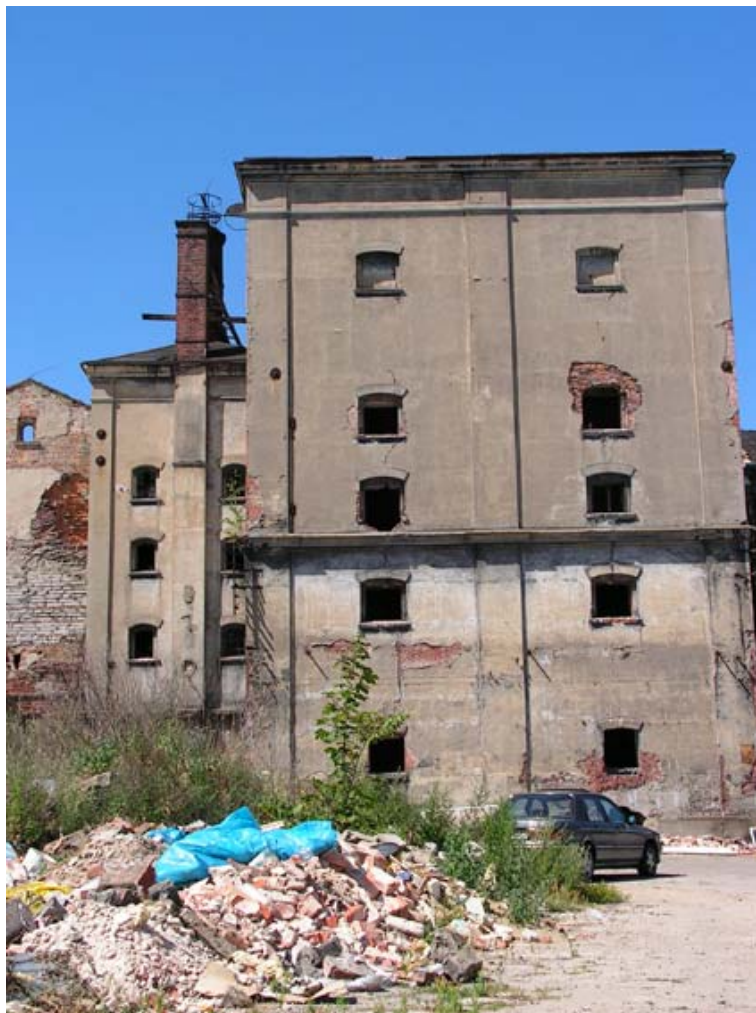
Ryc. 4. Elewacja wschodnia, pomieszczenia suszarni.  
Stan obecny. Fot. M. Danowska.

Istotne zmiany, wpływające na kształt i układ bryły słodowni, miały miejsce w latach osiemdziesiątych XIX wieku. W 1882 roku przeprowadzono przebudowę i modernizację suszarni zlokalizowanej w części środkowej budynku, po stronie wschodniej<sup>16</sup>. W następnym roku, gdy browar zakupił Carl Ludwig Wilhelm Brandt, wybudowano samodzielny budynek z przeznaczeniem na suszarnię. Przylegał on do wschodniej ściany słodowni i sąsiedował z pomieszczeniem już istniejącej suszarni. Czterokondygnacyjny obiekt postawiono na rzucie kwadratu. W 1888 roku wzniesiono kolejny, już sześciokondygnacyjny budynek suszarni. Obiekt ten również o kwadratowym rzucie zamknięty został czterospadowym dachem.

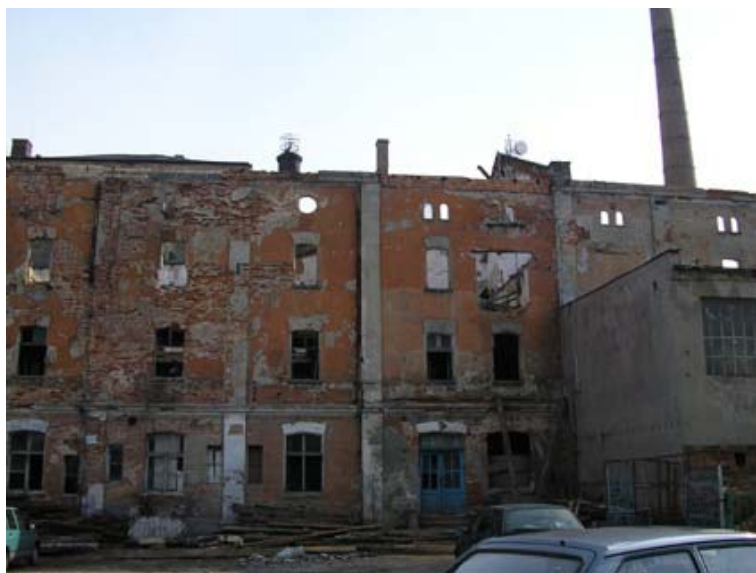
Ryc. 5. Elewacja frontalna zachodnia budynku słodowni.  
Stan obecny. Fot. M. Danowska.

Po drugiej wojnie światowej przeprowadzone prace budowlane mocno przekształciły pierwotną bryłę budynku i układ elewacji. Najistotniejsze zmiany wprowadziło zabudowanie trzech osi od strony południowej pomieszczeniami magazynu do wysokości pierwszego piętra. Remonty zmieniły również wygląd fasady, przede wszystkim zakłócając rytm okien. Część okien została zamurowana (w trzech segmentach od strony północnej), a na parterze wybito dodatkowe mniejsze otwory i powiększono już istniejące. W piątym segmencie od północy, zamiast podwójnych okienek pod gzymsem wieńczącym, wprowadzono kolisty otwór. Pierwotne boniowanie w partii cokołu zostało zlikwidowane.

Obecnie budynek produkcyjny dawnego browaru mocno odbiega od pierwotnego wyglądu. Fasadę pokrywa łuszcząca się farba w kolorze pomarańczowym, a pozostałe elewacje są jedynie otynkowane. Na wszystkich ścianach zewnętrznych w wielu miejscach odpada tynk. Ponadto płaszczyzną ścian pokrywają liczne pęknięcia. Okna nie mają szyb i w większości są pozbawione stolarki. Ogólny stan budynku jest bardzo zły. Największy problem stanowi brak więźby dachowej wraz z pokryciem. Ma to bezpośredni wpływ na fatalny stan wnętrza, które w większości są zdewastowane. Nie zachowały się elementy oryginalnego wyposażenia. Budynek pozbawiony jest jakiegokolwiek ochrony, więc systematycznie jest niszczone i okradane.

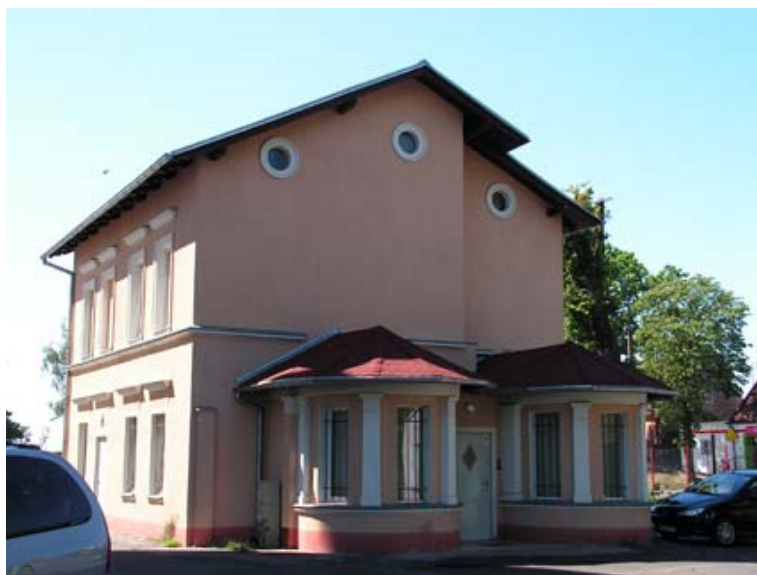
Ryc. 6. Budynek dawnej portierni w widoku od północnego-zachodu.  
Stan obecny. Fot. M. Danowska.

Elewację zachodnią, której realizacja odbiega od projektu z 1875 roku, kształtuje rząd trzech otworów okiennych na parterze i piętrze. Kondygnacje oddziela pas gzymsu. Prostokątne okna o profilowanej opasce posiadają proste naczółki. Na parterze, w środkowej osi, zamiast okna występuje nisza ujęta po bokach dwoma pilastrami i zamknięta naczółkiem falistym.

Kilka lat temu obiekt został poddany gruntownemu remontowi. Odstępstwem od pierwotnego zarysu bryły jest dobudowany drugi półkolisty wykusz na północno-zachodnim narożniku.
